■ 一汽解放汽车有限公司无锡柴油机厂/马静芬 张显军

# 柴油机凸轮轴 磨损分析及对策

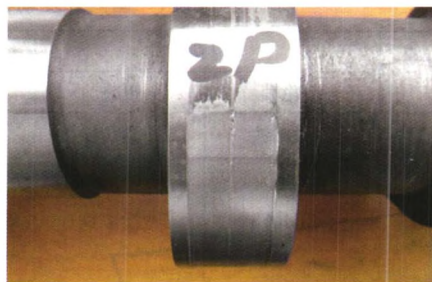
首先对返回失效件进行检测，摇臂轴、滚轮无磨损，凸轮轴排气凸轮最大磨损量达到了0.064mm，进

气凸轮最大磨损量达到了0.074mm；摇臂衬套孔径呈椭圆，Y方向与X方向差值0.33~0.47mm（见图2、图3）。失效相关件解剖分析，化学成分全部符合国家标准，热处理质量全部符合图样要求。

图2 凸轮轴磨损宏观照片

从理论上分析，凸轮轴排气凸轮和摇臂衬套磨损都会导致排气门的迟开早关，使得气门重叠角变小，引起发动机排气不够畅通，导致残余废气较多，影响下一循环缸内燃烧效果，从而出现上述问题。

从凸轮轴摩擦副匹配对比来看，凸轮轴与滚轮表面硬度上限设计理论上匹配，但45钢材料性质决定其实际热处理后正常硬度上限为58~59HRC，而对应摩擦件滚轮GCr15，其表面硬度轻而易举就能达到60~63HRC，即实际凸轮轴表面硬度低于滚轮硬度，同时

该机型缸内爆发压力比其他机型更高，凸轮表面要承受更大的作用力。因此，凸轮轴相对与滚轮来说更容易磨损。

- 1) 设计进一步改进制动器和摇臂结构。如能明显降低市场故障率，则可沿用45钢凸轮轴。
- 2) 工况环境比较恶劣的高功率柴油机，应采用80B凸轮轴与GCr15滚轮匹配。
- 3) 加速组合凸轮轴的开发应用，实现材料分体优化，满足发动机配气机构对凸轮轴各个部位不同性能的要求。

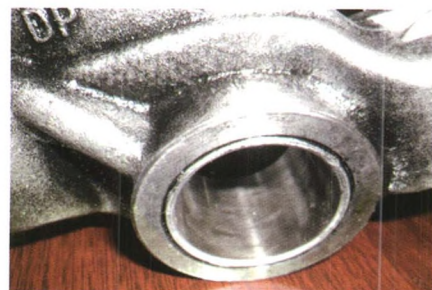
图3 摇臂衬套磨损宏观照片
