# 降低缸盖胀紧器孔工废率的措施

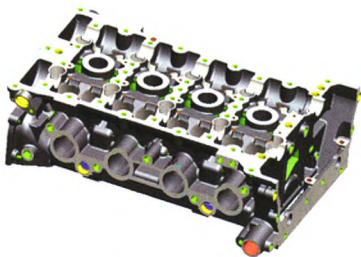
图1 发动机缸盖

缸盖生产线共有34台加工设备，19道加工工序（见图1），6个加工中心组。其中3个加工中心组共采用了10台GROB双主轴加工中心，完成所有底孔和螺栓孔的加工。多台加工中心组成的平行工序，通过龙门式机械手和上下料机动滚道组成一个高度自动化的加工单元，以满足生产节拍的要求。加工中心组之间加工任务的分配，由主控柜和每台加工中心的840D系统通过PROFIBUS总线连接，实现各加工中心之间的自动化控制。在OP10工序，MARPOSS测头先测量4个挤气点位置（燃烧室基准点），然后取平均值，自动计算出缸盖燃烧室面的加工余量，最后完成铣削，从而保证燃烧室的容积。关键工序采用带SPC功能的2台随机自动测量机进行100%在线测量：一台是NIEBERDING的，用于测量气门座圈的角度和密封性；另一台是MARPOSS的，用于测量凸轮轴轴承孔。这两台设备都采用了气电转换技术。该条生产线的工艺规划产能为25万台/年。

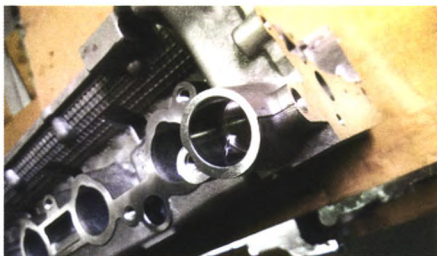
图3 贯穿孔和密封堵头铝屑

（6）贯穿孔卡铝屑 检查了600台缸盖，有15台的贯穿孔与胀紧器孔交会处卡有铝屑。这些铝屑会粘附

在试漏机的密封堵头上（由聚氨脂材料制成，质软、弹性大），当以一定压力密封时，带铝屑的堵头会对胀紧器孔造成破坏，不符合要求。结论是要因。

(8) 密封堵头粘铝屑 检查了试漏机的胀紧器孔密封堵头：表面粘有铝屑，不符合要求。结论是要因。

QC小组最终确认：造成缸盖胀紧器孔磕碰伤的主要原因是贯穿孔卡铝屑和密封堵头粘铝屑（见图3）。

(a) 贯穿孔卡铝屑

(b) 密封堵头卡铝屑

针对上述两个要因，分别制定了多套对策方案，并从有效性、可实施性、经济性、可靠性和时间性等方面进行系统评估，最终通过综合打分确定了最佳策略：优化枪钻的切削参数，改变铝屑形状；增加对胀紧器孔密封堵头的吹气装置。最终把缸盖胀紧器孔工废率的质量目标设定为0.08%。

增加对堵头的吹气装置。引一路气源，接上气嘴，借助固定装置安装在试漏机内。气源通过一只二位四通换向阀接入夹具升降台的控制气路中，并在PLC控制下与夹具升降台实现联动：夹具上升时（检测状态）气源关闭；夹具下降时（待检状态）气源开启，气嘴以一定压力对胀紧器密封堵头进行吹屑）。
