# 重型车主减速器圆锥滚子轴承失效模式

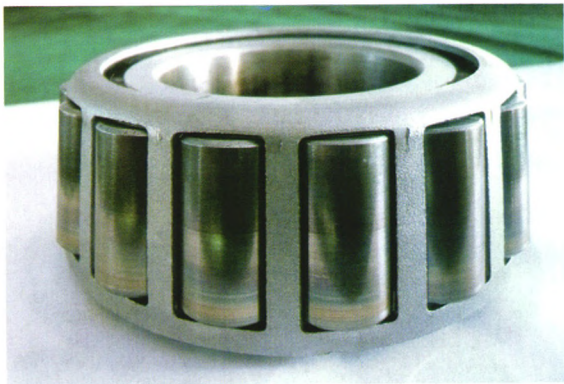
图3 滚子外径全部严重变色

某种重载汽车圆锥滚子轴承试验情况。共试验8套轴承，轴承试验编号1~8，其中1~4号轴承内圈大挡边角度产品工艺要求为 $89^{\circ}30'$ 。为了验证试验效果，内圈大挡边角度加工为 $85^{\circ}\sim 86^{\circ}$ 时，轴承实际运转6h后，就出现异常温度升高。经查看，内组件中滚子外径全部严重变色（见图3）。其中有几粒滚子外径圆周方向出现明显的明暗相间的痕迹（见图4），这是滚子外径凸度与套圈滚道凸度高点错位所致，内径孔内有明亮也有发暗痕迹，如图5所示。

滚子外径没有与内圈、外圈滚道完全吻合接触,是否存在滚子角度差与内外圈滚道角度差相互匹配的问题?检测证明,滚子角度相互差以及滚道角度差都合格,只是二者间角度差如何合理匹配的问题应引起高度注意,这可能导致滚子外径出现明暗相间带状现象(见图3和图4)。这种现象现在仍然存在,只是比前期试验中稍有改善,还需要进一步分析原因解决。从另外一个角度来讲,对于大锥角圆锥滚子而言,如果大锥角圆锥滚子轴承内圈滚道、外圈滚道都有凸度,大锥角圆锥滚子也有全凸度,即所谓实行“三凸度”,在理论上是可行的,但人们忽视了在实际加工中所能达到的实际效果。首先,滚子加工的全凸度是用螺旋导轮或者靠模板来保证的,用贯穿法磨削滚子时,螺旋导轮是一件非常重要的工具,滚子定位精度、螺旋导轮的安装精度及维修精度,将直接影响滚子的加工质量。

中心线在垂直方向也要倾斜一定角度来实现。即金刚石笔尖应低于砂轮端面中心线下面、金刚石笔尾部应高于砂轮主轴中心线,此时两条线中心交于砂轮宽度中心点,从而砂轮外表面形成一条双曲线,这样砂轮磨削内、外圈滚道时自然形成一条凸度曲线。因此,滚道凸度最高点不可能正好在滚道中部,存在较大偏差(见图1b)。而图1a所示外圈滚道凸度轮廓形状比较好,滚子外径凸度最高点没有偏移,如果滚子外径凸度最高点发生偏移时,可能就会出现图3和图4所示滚子外径明、暗现象发生,也可能由于滚子角度差与内外圈滚道角度差匹配不好,即滚子外径没有完全与滚道相吻合接触所致。可以通过取消内圈、外圈滚道凸度,适当加大滚子坡深,看看是否可以改变上述现象的发生。当滚子凸度最高点偏向某一侧时,又当套圈其中一个滚道凸度最高点偏离方向与滚子最高点恰好相反时,也就是两最高点错位较大时,不但容易造成滚子在旋转过程中相当不稳定,滚子在轴承滚道中运转一定时间后,滚子外径就会出现沿圆周方向出现的明暗相间的带状磨损划痕,导致轴承异常温升,还会降低轴承的整体承载能力,严重影响轴承的使用寿命。滚子加工工艺采取先磨微量全凸度,后磨滚子两端弧坡为佳。当然,随着大锥角圆锥滚子直径增大,弧坡的坡长、坡深值增大,这就需要针对不同的规格设计不同的滚子坡长和坡深值。

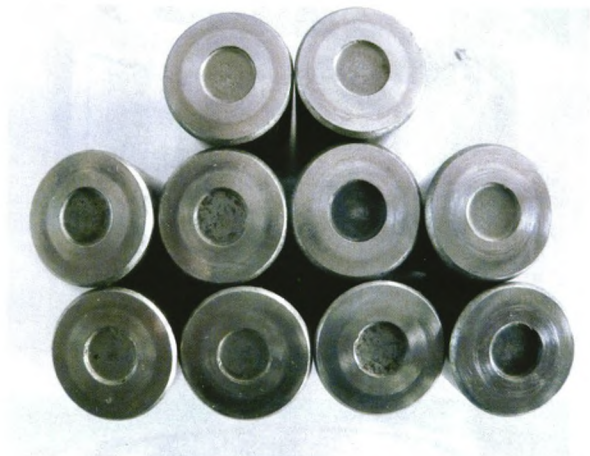
图 6

经检测,滚子外径没有加工全凸度及磨坡,检测2粒滚子角度差为 $-6\mu\text{m}$ ,即滚子小头直径大,也就是说滚子外径的角度差与内外圈滚道角度差匹配方向不一致,导致滚子外径在滚道中只是一部分接触到滚道,在同等载荷条件下,势必加剧滚子接触到滚道的部位应力集中,也会造成轴承温升或滚子早期疲劳剥落。检测滚子球基面SR值产品要求 $245.018\text{mm}$ ,实际检测2粒滚子分别为 $\text{SR}249\text{mm}$ 、 $\text{SR}222\text{mm}$ ,可能正因为如此导致滚子球基面有的磨损严重,有的几乎没有磨损(见图6)。

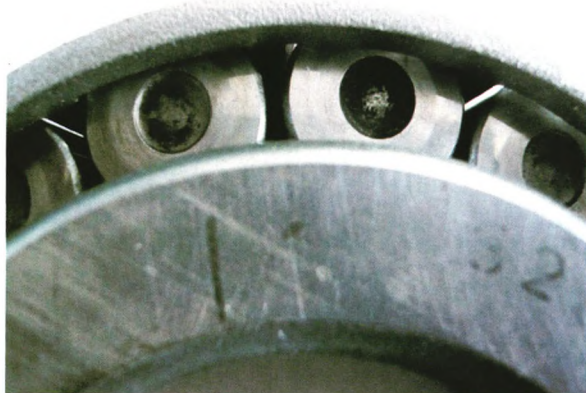
图 8

另外,还要特别需要注意圆锥滚子球基面与内圈大挡边的接触位置。从图8中可以看出,圆锥滚子

球基面穴径边缘高出大挡边边缘,当轴承中滚子球基面运转一段时间后高出大挡边边缘的那部分,没有磨损,接触到大挡边的球基面就必然产生一定的磨损,滚子球基面就形成明显凸起现象,而滚子球基面又是基准定位面,那么滚子在旋转过程必定不能稳定旋转,异常摩擦力加大,这是引起轴承异常温升的主要原因。

1) 依据内圈大挡边面积,适当加大滚子球基面穴径尺寸,穴径底部、上边缘应有圆角,减少应力集中现象,可以改变滚子球基面与大挡边接触位置,有效减少或避免轴承异常温升现象。
