# 一起220 kV GIS内部微粒放电引起母线跳闸的原因分析

通过分析一起220 kV GIS内部放电击穿而导致母线短路跳闸的故障案例，描述了结合SF<sub>6</sub>气体成分分析GIS故障的判断方法，并通过故障气室的解体检查，确认了该气室放电故障由金属微粒引起，分析了放电路径及跳闸原因。

肖 华 刘圣辉/国网四川省电力公司检修公司

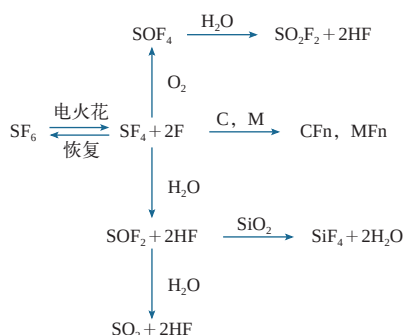
图1  $\text{SF}_6$ 气体在电弧作用下的分解反应示意图

材料在热和电的作用下将裂解产生 $\text{SO}_2$ 、 $\text{SOF}_2$ 、 $\text{SO}_2\text{F}_2$ 、 $\text{H}_2\text{S}$ 、 $\text{CO}$ 、 $\text{CO}_2$ 、 $\text{H}_2$ 、 $\text{CF}_4$ 和 $\text{C}_3\text{F}_8$ 等特征组分,分解产物的种类及含量与故障的类型、位置及程度有直接关系<sup>[4-6]</sup>, $\text{SF}_6$ 气体在电弧作用下的分解反应示意图如图1所示。 $\text{SO}_2$ 是放电或高温过热(500℃以上)的代表产物。目前一般认为, $\text{SO}_2$ 浓度超过1  $\mu\text{L/L}$ ,即表示设备内可能存在放电或高温过热的故障。特别是不存在放电现象的非灭弧气室,理论上是不应该有 $\text{SO}_2$ 存在的。有机绝缘材料的裂解,会释放出 $\text{CO}$ 、 $\text{CO}_2$ 等气体<sup>[7-8]</sup>。

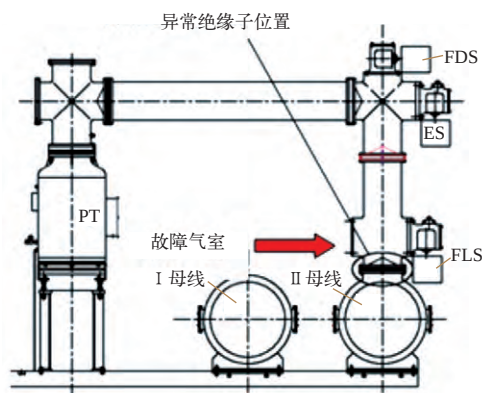
图2 异常绝缘子位置图

从表2中可以看出,Ⅱ母线PT间隔隔离开关气室 $\text{SF}_6$ 气体成分异常, $\text{SO}_2$ 、 $\text{SOF}_2$ 气体分解物含量较其他气室高,达到167.4  $\mu\text{L/L}$ ,远远超过1  $\mu\text{L/L}$ ,根据分解产物测量值初步判断该隔离开关气室有放电或高温过热的现象,异常出现于Ⅱ母线PT间隔A相隔离开关—接地开关气室,如图2所示。打开A相气室人孔盖,发现在该气室内有大量白色粉末物,如图3所示。

盆式绝缘子为图2中圈出的异常绝缘子位置。

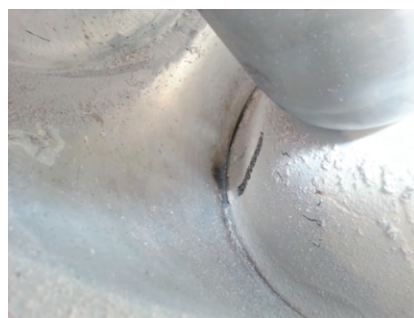
图3 故障气室内部实物图

将该故障气室进行解体检查。解体前查看接地隔离开关处于分闸位置。拆查发现,Ⅱ母线PT间隔A相隔离开关与母线气室盆式绝缘子上表面灼伤发黑,绝缘材料分解粉尘弥漫,母线接地开关A相触座表面有明显烧蚀痕迹,接地开关动、静触头和壳体内表面有烧蚀。

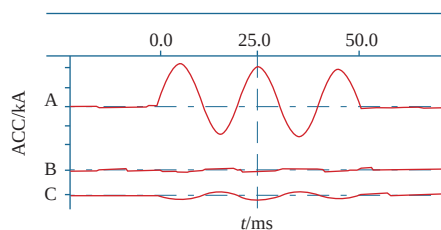
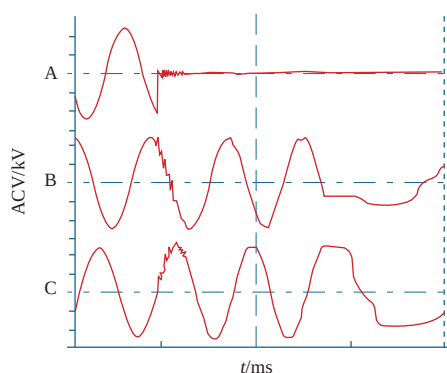
(a) 保护动作电流

(b) II 母线电压

图4 故障录波波形图

根据现场故障录波情况看,未出现过电压,220 kV母线故障前差流为0 A,故障时220 kV母线1号保护故障差流为3.41 A,220 kV母线2号保护故障差流为2.62 A,排除因操作或雷击过电压引起的A相跳闸故障。图4为故障时的电压及保护动作电流,显示母线跳闸的原因是由于有单相短路接地引起过电流导致的母线差动保护动作。

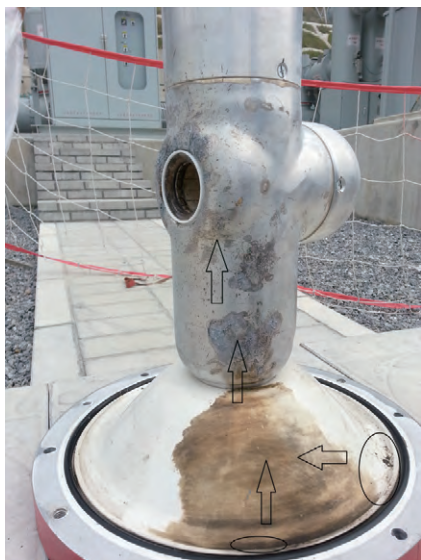
(a) 动触头燃弧痕迹

(b) 燃弧路径

图5 故障盆式绝缘子的燃弧痕迹

子沿面闪络。放电点已在图5中用圆圈示出，放电点发生放电后在电弧的作用下盆式绝缘子表面被烧黑，且绝缘子内壁（地电位）对导电杆放电，在击穿放电过程中金属蒸汽离子迅速上升，弧根向上漂移，如图5中箭头所示，导致接地开关动、静触头接触处发生放电击穿，产生烧蚀。图5中的GIS内部结构对应到图2为箭头所指部分，放电的

查阅该气室的出厂资料及交接资料，肯定该气室经过了耐压、局部放电在内所有出厂试验并均符合试验规程要求，且现场安装完成后再次进行并通过了耐压试验。结合该气室解体后检查分析，认为放电原因可能为母线接地开关A相内部某个零件上可能存在细小且分散的金属颗粒，安装时未能发现，耐压试验过程中微粒积累还未到引起电场畸变的程度，所以通过了耐用试验。在运输过程、现场操作和充气过程中，受到气流和震动的影响，掉落到气室下部的绝缘盆上。由文献[9]可知，当微粒在接地外壳内侧时高压导体和接地外壳的电场强度明显高于微粒在高压导体上时，高压导体和接地外壳间的场强差异不大，且两种情况下电场强度最大值和最小值均在固定微粒处。在运行中电场的作用下，金属颗粒在绝缘子表面振动、集聚，最终形成局部放电，并由于电荷的累积效应，破坏了盆式绝缘子表面原有的电场分布，影响了电场的均匀性能，形成自持性放电，使盆式绝缘子表面发生贯穿性放电，导致沿面闪络。在电弧的作用下，绝缘子表面被烧黑，外壳及一次导体被烧蚀<sup>[10-11]</sup>。
