# 一起合成薄膜绝缘电流互感器故障及保护动作分析

对合成薄膜绝缘电流互感器故障原因及保护动作行为进行了分析,提出了该类设备预防性试验要求及电流互感器二次接线的重要性。

陈绍扬/广东省韶关电厂

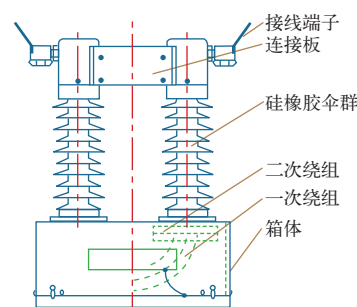
图1 包绕干式高压(35~220 kV)电流互感器外形示意图

合成薄膜电流互感器是一种新型绝缘材料,并具有新型绝缘结构的电流互感器,具有无油、无气、无瓷和易维护特点,结构如图1所示<sup>[1]</sup>。主要由一次绕组、二次绕组、箱体和硅橡胶伞群等组成。

主绝缘层由涂硅油的聚四氟乙烯薄膜带缠绕而成,电容屏用金属箔敷设在绝缘层上作为极板,两者多次包绕形成同轴圆柱形电容结构,使沿径向和轴向的电场分布均匀,提高了一次绕组的击

穿电压和沿面放电电压。外护套及硅橡胶伞群构成一次绕组<sup>[2]</sup>。

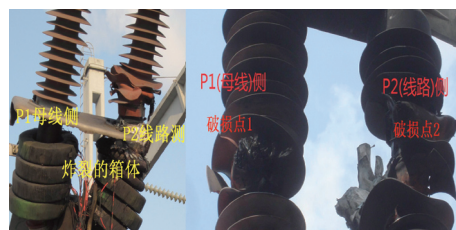
图2 电流互感器故障点

图2为故障电流互感器图现场检查B相故障情况。

1) 一共有3处受到破损,其中最严重为部分箱体处,其也是末屏引出部位,箱体炸飞,从破坏程度和现场倒置方式可判断击穿故障点位于箱体内线路侧第9绕组处。

2) P1, P2两侧第5裙边破损点1和2在平行位置,此部的绝缘强度相对比较薄弱,容易发生击穿。

新安装的合成薄膜绝缘电流互感器可能存在材料工艺缺陷及在运输、安装过程导致的绝缘损坏缺陷,安装后的交接试验、运行中预防性试验对以后安全运行至关重要。

4) 生产厂家应重视原材料的质量标准和入厂检验、包绕等关键工艺的提升,运输、安装避免剧烈震动、碰撞等,保证电流互感器长期安全运行。

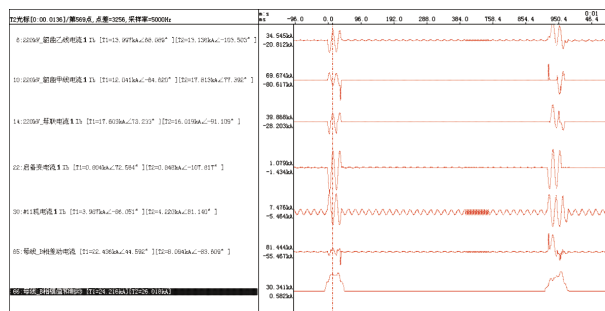
图3 故障电流录波图形

情况：电流差动跳B相、重合闸、电流差动跳三相和零序加速。V组母线差动保护一和差动保护二动作切除V母线上的所有开关。故障电流录波图形如图3所示。

从图3故障录波电流可看出，B相电流互感器第一次故障持续时间为40 ms。V组母线各支路电流情况：韶曲甲电流为17.81 kA  $\angle$  77.39°，母联电流为16.02 kA  $\angle$  -91.11°，启备变压器电流为0.842 kA  $\angle$  -107.81°。计算V母线差流折算 $I_{d1} = 8.9$  A，制动电流 $I_{r1} = 42$  A。 $I_{d1} = 8.9$  A  $< K I_{r1} = 29.4$  A， $K$ 为制动系数，为0.7。V组母线差动保护不满足动作条件。重合于故障后，V母线各支路韶曲甲电流为1.48 kA  $\angle$  102.9°，母联电流为19.53 kA  $\angle$  -29.2°，启备变压器电流为0.842 kA  $\angle$  -42.83°。计算V母线差流折算48.4 A，制动电流27 A。 $I_{d1} = 48.4$  A  $> K I_{r1} = 18.9$  A，差动保护动作正确。

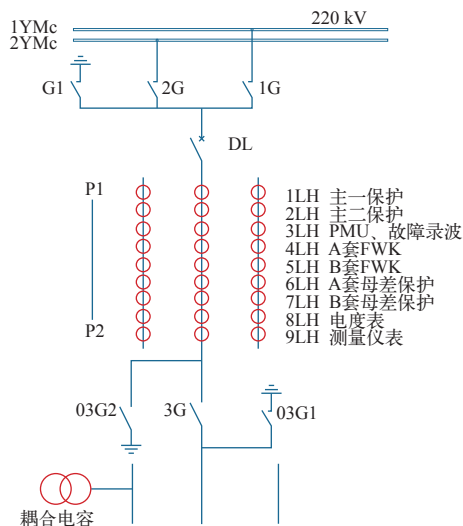
图4 二次绕组配置

图4为二次绕组配置图，母差保护6、7绕组和

线路保护1、2绕组交叉配置，1~7绕组之间为母线和线路共有保护区，7绕组之后为线路保护区。从线路、母差保护动作和录波判断：第一次故障点应为8LH、9LH处，该处为线路保护区内，母差保护区外。第一次故障，各二次绕组未受到破坏，波形良好。重合闸于故障后产生的巨大冲击使箱体破损，故障点扩延至1~7绕组之间，线路和母差保护动作，二次绕组受到损坏，电流波形畸变。

为防止主保护存在死区，相邻设备保护之间保护范围完全交叉，断路器失灵保护位于相邻保护二次绕组之间，保证设备故障（电流互感器内部故障）保护无死区及主保护动作的快速性。但在施工过程经常出现对二次绕组分配不能引起足够的重视，接线存在死区情况。导致电流互感器内部故障只能由线路对侧和相邻设备后备保护来切除故障，严重影响系统安全稳定。电流互感器二次安装接线应从CT设计图样、电流互感器本体、开关端子箱和保护屏回路接线进行二次交流回路检查核对，保证出线保护与母线差动保护互交叉，各绕组之间不存在保护死区。

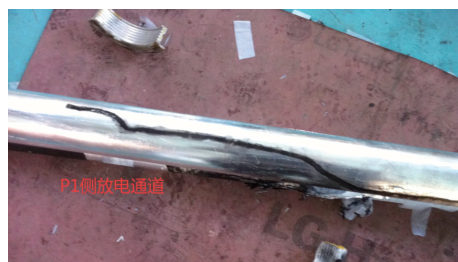
图5 解体后内部放电图

3) 主绝缘材料和工艺缺陷导致绝缘击穿。合成薄膜电流互感器内绝缘是由涂硅油聚四氟乙烯薄膜组成，产品的质量和工艺至关重要。未涂硅油的聚四氟乙烯薄膜的绝缘性能和耐热性能很高，耐电晕性能却较差，放电很敏感<sup>[2]</sup>，包绕过程中不合格的硅油也导致击穿电压大大降低。其次包绕工艺缺陷可能产生滑屏现象，所谓滑屏就是金属箔的滑脱，它可引起电场的畸变<sup>[3]</sup>。上述原因均可

导致设备长时间运行绝缘损坏,形成贯穿性击穿。

设备解体后内部放电图如图5所示。可看出片P1侧第9级伞群处电容屏存在质量或包扎工艺缺陷,在电场的累积作用下发生螺旋状局部放电,并向两端和末屏方向发展,导致贯穿性绝缘击穿。

1) 一次及二次绕组绝缘电阻、直流电阻、极性、电流比及励磁特性相关试验的测量值与出厂报告应无明显区别。

2) 交流耐压试验是鉴定电气设备强度最直接的方法,是新安装设备必做试验项目,按出厂试验电压的80%进行<sup>[4]</sup>。对绝缘性能有怀疑时进行局部放电测量,能够发现其他绝缘试验不能检查出来的绝缘局部隐形缺陷及故障,在 $1.2U_m/\sqrt{3}$ 电压下局部放电不大于10 pC,  $U_m$ 电压下不大于30 pC<sup>[5]</sup>。影响该试验因素主要是现场干扰因素,需要多种抗干扰措施或使用改进的设备仪器。

3) 合成薄膜绝缘互感器为电容型,介质损耗因数和电容量测量是最重要的试验项目,是判断合成薄膜绝缘电流互感器介质绝缘性能及状态的关键数据。在运行中,只要电容量不变,介损不超标,不会发生严重事故<sup>[3]</sup>。介质损耗因数试验结果判断标准存在一定差异,如南方电网企业标准Q/CSG 10007—004规定为0.005,合成薄膜绝缘电流互感器JB/T 10941—2010规定0.002 5,产品企

业标准可能要求0.002<sup>[3]</sup>。良好聚四氟乙烯薄膜和硅油介质损耗因数很小,合成薄膜绝缘电流介质损耗因数一般不应大于0.002,各种试验报告也表明介质损耗因数远低于0.002<sup>[2]</sup>,当介质损耗超过0.002时排除表面受潮或污秽等干扰因素应考虑高电压介损测量,从 $0.5U_m$ 到 $U_m/\sqrt{3}$ 范围内介损变化量不应大于0.001<sup>[5]</sup>。当电容量与初始值比较超过 $\pm 5\%$ 时,排除测量错误的因素,极有可能绝缘层损坏,应停止运行<sup>[2,6]</sup>。随着技术成熟,可考虑安装在线检测电容电流的绝缘监视器。
