# 配网防雷现状与治理措施研究

随着我国电力系统的不断发展，频繁的雷电活动严重威胁配电网设备安全运行。以某电力公司为例，通过分析配电网线路的基本情况和雷害的现状，总结了配网防雷的现况和存在的主要问题，结合防雷现场试点实例，总结了防雷取得的优秀经验，并在此基础上提出了下一步的防雷治理研究方案，最后提出了配网防雷的针对性建议。

段绪金 齐飞 叶会生 周恒逸 刘味果 赵迦/国网湖南省电力公司电力科学研究院

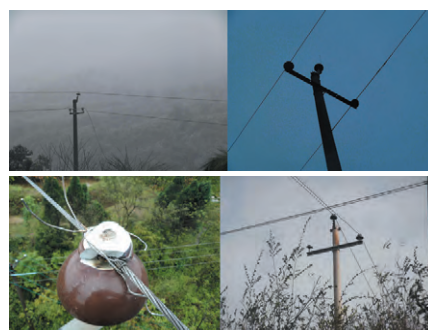
图2 配网线路雷击故障现场典型图片

农网线路雷击故障表现为：绝缘子炸裂、避雷器损坏及线路断线，严重的会引起配变绝缘异常、柱上开关损毁等，雷击故障典型现场如图2所示。

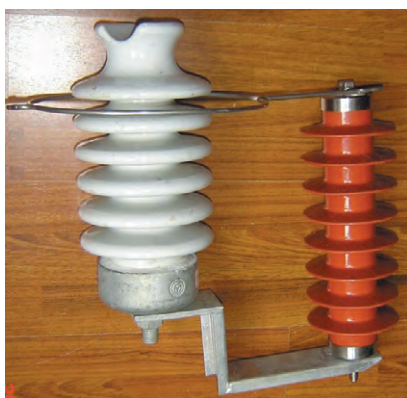
图3 过电压保护器图

某供电公司为解决雷暴天气配网 10kV 线路跳闸率高的问题,实施了在线路上安装过电压保护器的防雷方案。过电压保护器是一种带间隙的避雷器,产品外观如图3所示。

该线在2011年7~8月间完成防雷改造,改造基本方案为:①根据线路走向及配变分部情况,每三基杆塔安装一组过电压保护器,有配变台区避雷器保护的线路不重复安装;②将涉及安装过电压保护器的杆塔P15绝缘子更换为P20绝缘子;③安装过电压保护器杆塔加设相应接地装置,接地引下线采用 $\geq 50 \text{ mm}^2$ 的裸线、钢绞线、镀锌钢条或扁铁,接地电阻控制在 $30 \Omega$ 以下。

该线共加装了64组过电压保护器和接地装置,更换了566个绝缘子。改造完成后,在2011年8月~2012年8月,未发生因雷击造成线路跳闸。目前,该公司其他线路雷击故障频繁区域有选择性的加装了过电压保护器。

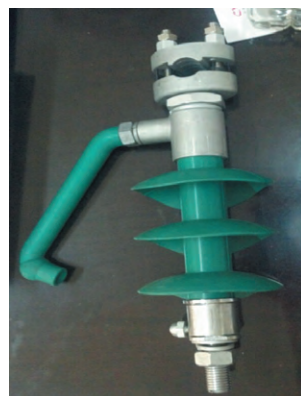
图4 剥线型放电箱位绝缘子图

该公司以往应用穿刺线夹的防弧金具的防雷效果不好,经常出现线夹处雷击断线现象,分析认为存在几个原因:①穿刺线夹与导线接触面太小,接触电阻大,雷击时发热严重导致断线;②绝缘导线的绝缘层不均匀,穿刺线夹达不到理论上效果。现该公司推广应用剥线型线夹以及剥线型放电箱位绝缘子(如图4所示),其放电间隙不会随线路摆动发生间隙大小变化,优于其他类型防弧金具。

(3) 积极推广过电压保护器、防弧金具的应用范围。防弧金具加装接地装置，优先采用剥线型线夹的防弧金具，以克服穿刺线夹与导线接触面太小，接触电阻大、雷击易发热断线的缺点。
