# 复合绝缘子劣化性能研究

通过对北京地区所辖220 kV和110 kV输电线路中所使用的复合绝缘子进行的现场调查和抽样试验研究，结合国内其他地区已有复合绝缘子的运行经验，对其老化特性和影响安全可靠运行的关键因素进行了分析，重点对运行复合绝缘子的劣化性能做了研究，包括对抽样绝缘子的外观检查和憎水性特性研究。综合运行复合绝缘子的劣化、电气及机械性能，并结合国内其他地区复合绝缘子的运行经验，对北京地区所辖220 kV和110 kV输电线路中所使用的复合绝缘子的运行老化状况给出了评价。

赵留学 蓝骞 雷蕾/国网北京检修公司

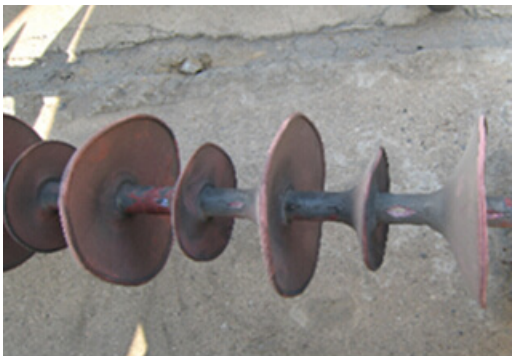
(a) 护套开裂

由抽样检查结果可以看出，经过10多年的运行，复合绝缘子已经出现了老化，表现在伞裙变

硬。对折容易开裂，运行在恶劣气象条件下的绝缘子出现了伞裙护套的蚀损、护套的开裂和钢脚蚀损，此外部分产品出现了密封开裂的现象。

- 1) 伞套出现严重脆化、粉化,或者已经出现破裂。
- 2) 伞套出现漏电起痕,漏电起痕的长度和大于复合绝缘子爬电距离的 $1/10$ 或蚀损深度大于蚀损所处位置的绝缘材料厚度的 $3/10$ 。
- 3) 复合绝缘子各个联接部位密封不严、失效,密封处出现开胶、明显裂缝和滑移情况。
- 4) 绝缘闪络后伞裙表面已被电弧灼伤的绝缘子。
- 5) 复合绝缘子的钢脚、钢帽等部件严重锈蚀,钢脚出现弯曲、电弧烧伤等问题。

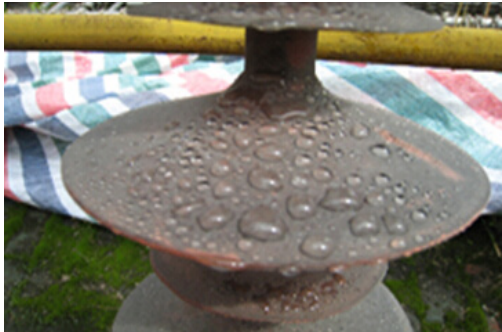
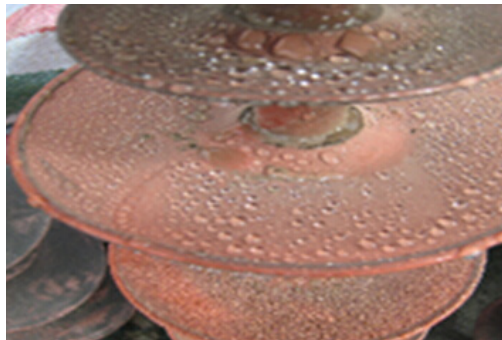
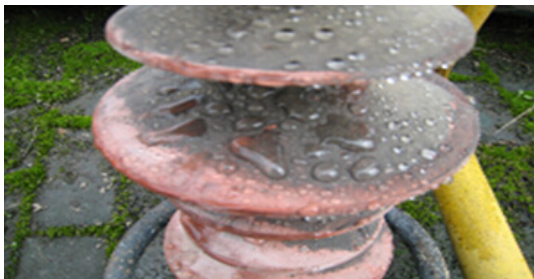
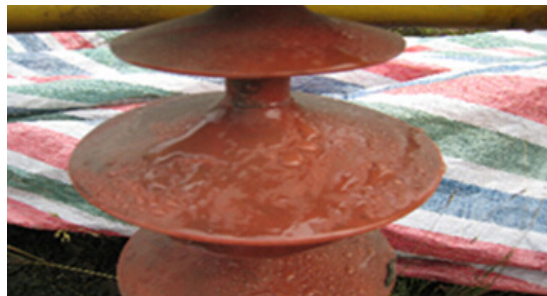
图4 憎水性测量

憎水性等级测量（见图4）结果表明，绝缘子的憎水性处于需要加强检测的范围，对憎水性等级处于HC2~HC3的绝缘子，经过3年左右要对其憎水性抽样检测一次。

(a) HC2

(b) 伞裙下表面的憎水性

(c) HC3

(d) HC4
