# 基于局部放电在线监测技术的高压电缆终端事故的预防

文/南京供电公司 郭湘奇 韩宇泽 储强

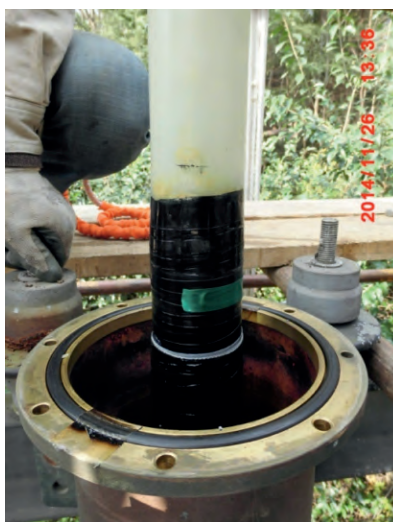
图5 110 kV聚驼线B相电缆终端解剖照片

2014年11月26日,对110 kV聚驼线进行了停电处理,并进行了电缆终端的解剖检查。其中,B相电缆终端的应力锥拔出后,发现在电缆的外半导电口上方约20 mm处有严重的放电痕迹并伴有大量的黄色斑痕,黄色部分用无水酒精可擦除,但将表面放电痕迹擦拭后黑色放电依然存在。

通过对于110 kV聚驼线的电缆终端解剖,验证了高压电缆终端局部放电在线监测系统是有效的,其能够通过监测局放图谱的方式,发现运行中的电缆终端内部的放电现象,从而推导出其处于缺陷状态,以进行提早的停电检修更换,避免事故的发生。
