[变电所]

# 降低变电所接地电阻试验的重复率

文/国网浙江省杭州市余杭区供电公司 陈永健  
国网浙江省杭州市萧山区供电公司 吕佳

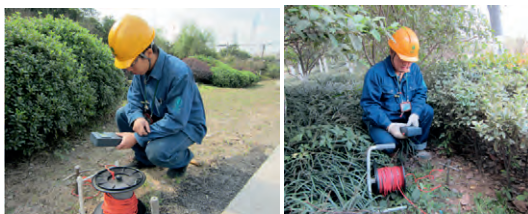
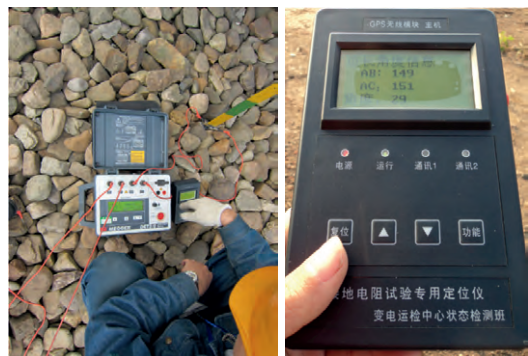
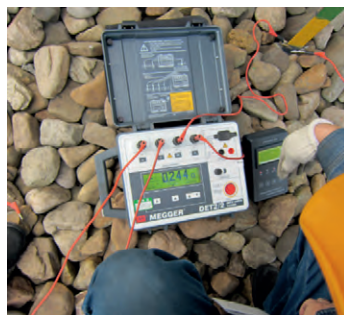
图15 现场验证

3) 现场验证。使用接地电阻试验专用定位仪进行110 kV星桥变的主接地网接地电阻试验,采用 $30^{\circ}$ 测量方法,距离为150 m。利用卫星定位装置进行精确定位。现场验证如图15所示。

(a) 从机1

(b) 从机2

(c) 试验仪器和主机

(d) 主机显示的测量数据

应用接地电阻试验专用定位仪后,测得110 kV星桥变电所主接地网的接地电阻为 $0.244 \Omega$ ,原始数据为 $0.254 \Omega$ ,数据偏差为 $-3.9\%$ ,显然没有了数据偏大的情况。
