# 电流互感器开路故障的分析及防范

文/浙江巨化热电有限公司 王吉峰

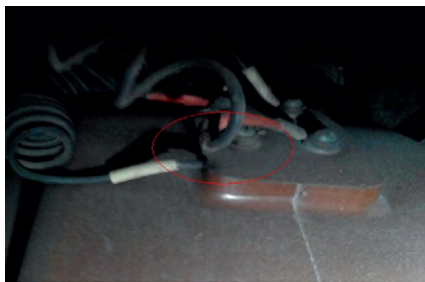
图1 发电机出口CT断线图

停机后进入现场检查，发现发电机出口CT 9LH A相二次线烧断线，此处二次线为4 mm<sup>2</sup>单芯硬线，检查紧固螺钉并无松动现象，而是从固定螺钉根部断开，剪掉一小段，重新接上；检查该组CT其他二次线紧固螺丝，均没有松动现象；但发现有几处在紧固螺钉根部有微小裂纹，同样剪掉一小段，并重新接上，并注意了二次线剥绝缘皮时没有对铜芯线有任何损伤。并对所有接线紧固螺钉重新进行检查紧固。断线情况如图1所示。

根据现场断线情况及处理可以分析出，发电机出口CT 9LH A相二次线在安装时，打圈根部剥绝缘皮时轻度受损，形成了小压痕，由于发电机出口长期处于机组整体振动下，致使其CT二次线机械强度下降，导致CT 9LH二次线A相烧断。

2014年，在#9机组大修期间，将该处CT二次线全部拆开，将电缆穿PVC管加以固定，这样机组运行时的振动对该二次电缆的影响就会有所减

小;在CT二次线重新安装时,再次注意了二次线剥绝缘皮时不要对铜芯线有任何损伤,同时所有紧固螺钉紧固好后,再由第二人全面排查一次。

遵循机组逢停必查的原则,在每次机组停运期间,增加对该处CT二次线及紧固螺钉状况进行一次检查。

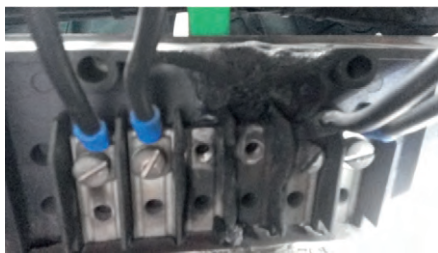
图2 端子排烧坏情况图

打开6 kV厂用IX-II段工作电源开关柜前柜门并将开关小车拉出,没有发现异常,但有较大焦臭味,随后打开6 kV厂用IX-II段工作电源开关柜后柜门,发现电流互感器C相二次端子烧断一根,端子排下绝缘板部分烧坏。如图2、图3所示。

分析原因,厂用线差动保护动作,6 kV厂用IX-II段工作电源开关跳闸,因为断线的CT二次线,正是厂用线差动保护C相电流,当断线后,差动不平衡电流达到了动作值。此处电流互感器二次线为4 mm<sup>2</sup>多股单芯软线,而压接鼻子型号为OT4-6,压接处只有约6 mm长距离,二次线安装压接时,只能用压接钳压一次,没有压接两道的长度,安装时个别二次线压接鼻子压接质量不高;且压接鼻子外套有绝缘皮,其结构无法补充焊锡,导致了此处的二次线压接存在不牢固的安全隐患。

将该电流互感器整体拆下来,取下电流互感器上二次接线端子处的绝缘板,检查电流互感器上二次端子完好,更换一只新的二次端子绝缘板,对电流互感器进行了必要的预防性试验,数据正常,将电流互感器装复,烧断的二次线剪掉一小段,重新压接牢固。更换下来的二次端子绝
