# 解决HT350气缸盖试压漏水问题

李兆军, 王鹏, 杨承雁, 贾志明, 桑伟, 韩小伟, 曹澍

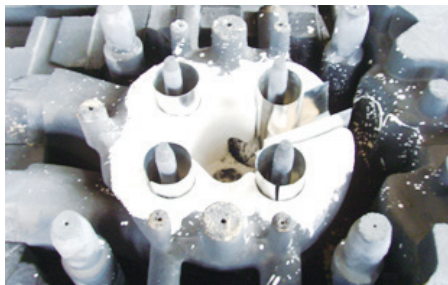
气缸盖冒口应用

(3) 采用保温冒口 增加冒口的尺寸, 变为直径为240mm、高500mm的保温冒口(见附图), 并加上适量的发热剂。按照均衡凝固的原则, 冒口不必晚于铸件凝固, 冒口在铸件凝固点来临时, 及时关闭补缩通道,

通过铸件的石墨化膨胀实现自补缩。在改进的过程中,经过总结以前的生产经验,冒口根部设计成直径为100mm,这样可以减少冒口对铸件的热影响,在铸件热收缩时及时提供补缩铁液,在铸件凝固石墨化膨胀时,冒口的补缩通道已经堵死,增强了铸件的自补缩能力,提高铸件的品质。并且,这种工艺实现了连接壁-热节-冒口的顺序凝固,完全可以消除热节缩松。
