# 一种双向驱动刀杆失效原因分析

□ 神龙汽车有限公司/刘华 袁龙成

一种组合铣刀刀杆在使用过程中键槽底部剥裂失效。在对剥裂面宏观和微观特征观察的基础上，综合切削力分析、强度计算，材料的化学成分、金相组织、硬度等，对刀杆键槽剥裂失效的原因进行分析，提出并实施改进措施，验证改进效果。

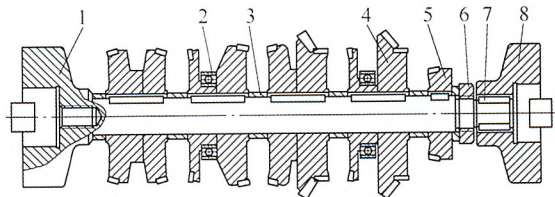
图 1

在神龙汽车有限公司铸铁缸体生产线上，采用了一种双轴驱动多刀盘组合铣刀来加工五个主轴承座侧面，如图1所示。2013年采购一批新刀杆，一根使用40天。约加工1.6万个缸体时发生打刀，维修人员对机床进行检修，换装新刀杆后使用到60天约加工2.5万个缸体时又发生打刀，之后1个月又发生一起打刀，故障刀杆都是小头端一个键槽底部剥裂，如图2所示。

1.刀杆 2.支承轴承 3.隔套 4、5.刀盘 6.锁紧螺母 7.平键 8.右法兰

该组合铣刀刀杆左端带法兰结构与主轴联接，右端通过两个平键、法兰再与主轴联接，机床两端主轴各由1个15kW交流电动机驱动，共同带动刀具旋转。刀杆右端直径 $d=32\text{mm}$ ，键槽结构尺寸如图5所示。从图1中可以看出，此处轴径最小，键槽受力最大，强度最弱，最容易发生失效。实际失效部位也是键槽，所以下面只对键和键槽做强度校核。

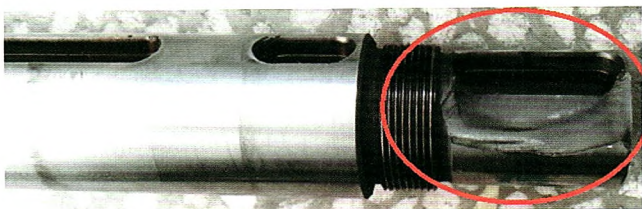
图2 故障刀杆小头端键槽底部剥裂

综合以上计算、检测、分析，可以确定刀杆材料20Cr2Ni4A本身具有很好的力学性能，强度能够满足设计使用要求。造成刀杆键槽破裂的主要原因有3个：第一，源

区应力集中严重加剧了疲劳源的产生。第二，刀杆的心部硬度过高，没有缓冲余地，使得疲劳性能大大降低；上述因素使裂纹从刀杆应力集中处萌生、扩展直至断裂的进程加速，造成刀杆寿命大幅降低。第三，刀杆破裂区的表面硬度低于标准要求，化学成分C和Cr超标，也是次要影响因素。

解决措施如下：

- (1) 加强进货检查，保证刀杆材料化学成分符合要求。
- (2) 规范热处理操作，保证硬度、渗碳层深、金相等各项指标合格。
- (3) 对键槽底部R0.3mm过渡，采用专用铣刀加工出过渡圆

角，减小此处应力集中。

(4) 对刀杆进行人工时效处理，减小因表面渗碳热处理后硬度提高产生的裂纹风险。

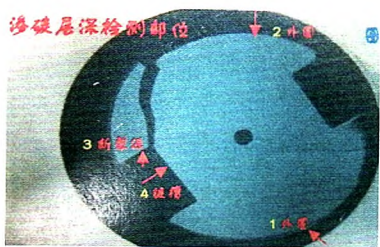
（1）硬度及渗碳层深。刀杆失效部位表面硬度52~56HRC，偏低；刀杆失效部位心部硬度：49HRC、51HRC和51HRC，偏高，超出上限要求；渗碳层深Ec550/HV0.5(见图3)位置1处0.9mm，位置2处1.0mm，层深合格。

图3 渗碳层深Ec550/HV0.5

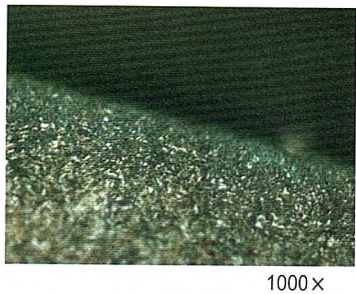
层M+A<sub>残</sub>，心部：M，四级（见图4）。

图4 金相组织
