# 激光式高压柜静动触头分合闸位置监测装置的研究与应用

王洪炼 王毅 王宇/国网四川省电力公司内江供电公司

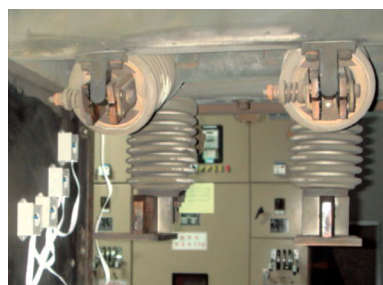
图4 现场装配图示

(a) 发射器安装

(b) 接收器安装

在图4a中，左面柜壁上4个白色器件是激光源发射器，图4b右面柜壁上4个光敏接收器，发射器与接收器一一对应。

根据电路设计，实施了激光发射器和光电接收器的加工制作，并到现场，利用修进的高压柜进行了安装试用。现场装配如图4所示。
