# 高功率喷水推进装置导叶体油孔的加工

**摘要:** 为减少导叶体油孔加工偏差, 通过一系列的工序准备和划线找正方法, 使镗床主轴中心线与油孔中心线重合, 顺利完成油孔加工。

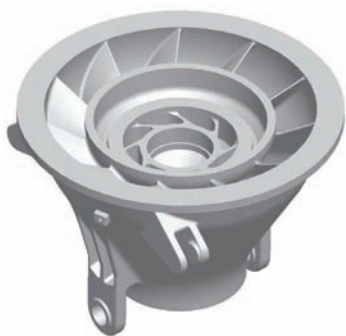
图 1

降温的效果, 保证主轴正常运行。图1所示为导叶体结构。

导叶体的毛坯材质为ZG022Cr22Ni5Mo3N双相不锈钢, 质量近3t, 最大直径1 930mm, 高度1 400mm, 其内外腔体由11片均匀分布的叶片连接, 其中有2片为翼型厚叶片, 需要从对应的外壳凸台处径向贯穿厚叶片钻出一个细长润滑油孔, 通过这个油孔注油来向导叶体中心转轴输送润滑油, 起到润滑、

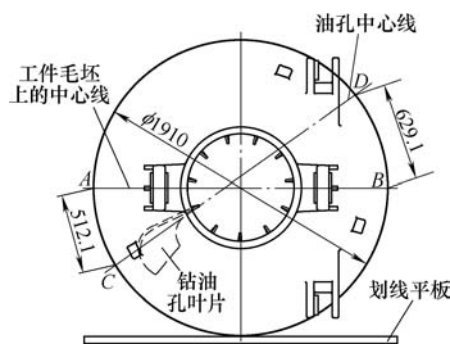
图 2

在钻孔之前, 先要在粗加工后的导叶体工件毛坯上画一条中线, 此中线作为标记油孔中心线在法兰端面上的投影用, 如图2所

示。工件上的中线要经过法兰端和喷口端的中心。

(1) 如图2所示，用辅助工具在划线平板上按图样放置工件，划出工件中线后，按图样A、B标记在工件毛坯法兰外圆边上打上标记，以标记为起点，在工件毛坯法兰外圆边界上用游标卡尺分别测量出512.1mm、629.1mm，即图样上的C、D两点，并打上标记，C、D两点的连线即为油孔中心线在法兰端面上的投影，也即是钻头要经过的轨迹。

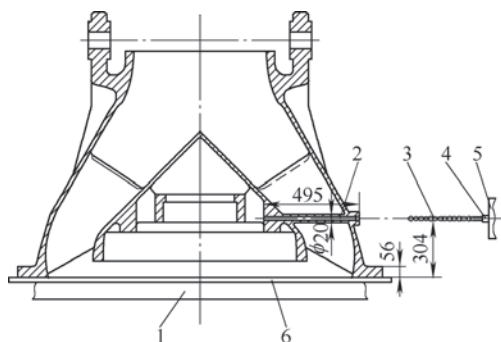
图 3

(2) 如图3所示，由于在铣镗床工作台上无法划线，选用一块划线平板来辅助划线加工。将划线平板放在铣镗床工作导轨上，并用夹具固定，在平板上涂刷一定范围的记号，并用划线针沿铣镗床主轴划一条直线（与铣镗床主轴中心线重合），将导叶体工件放置在划线平板上，使工件法兰端面上C、D标记坐落在此直线上，并用夹具将导叶体工件和划线平板固定，这样铣镗床主轴中心线与油孔中心线在一个与工作台垂直的平面上，依照粗加工后的设计图样，导叶体法兰平面至凸台处油孔中心线距离为304mm，先将主轴中心线沿垂直工作台方向移至与划线平板平齐，然后将铣镗床主轴从划线平板平面垂直向凸台方向移动304mm，此时铣镗床主轴中心线与油孔中心线共线。此法加工油孔必须保证导叶体中线划线准

1.铣镗床工作台 2.油孔 3.钻头 4.铣镗床主轴 5.铣镗床平旋盘 6.划线平板

确，因此导叶体的中线划线工序需要质检人员参与确认。
