# 斜床身数控车床床鞍加工工艺分析

■ 沈阳机床股份有限公司（辽宁 110142） 李绍鹏

**摘要：**介绍一种斜床身数控车床关键部件床鞍的加工工艺，包含工艺过程、使用的设备、各工序工艺分析及关键工序设备的调整。着重阐述了不同时效方法的检测结果对比，最终选择其适合的时效方法。

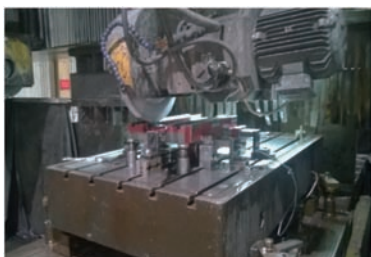
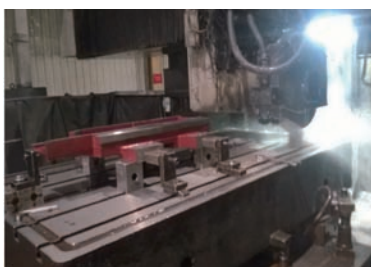
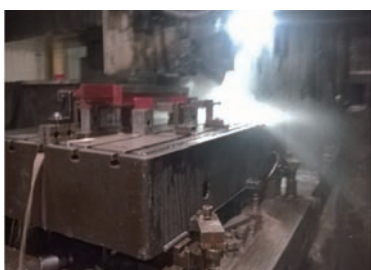
图 4

(2) 粗、精磨 (见图4)。

(a) 粗磨

(b) 修整砂轮

(c) 精磨

为0.002mm，能够满足精度在0.01mm以内的床鞍类、滑板类及其他零件（导轨长度≤600mm）的加工要求。②零件装夹方式改进：方便找正基准，零件加工后不变形。③规范操作规程，严格按如下试验规程执行：找正基准→侧压→粗磨→修整砂轮→精磨。
