# 超越离合器保持架窗孔电火花加工 积碳问题研究

■ 洛阳轴研科技股份有限公司 （河南 471039） 权超健 宗晓明 陈怀刚

**摘要：**航天用超越离合器保持架窗孔电火花加工过程中，常出现积碳引起的加工短路、表面烧伤或小坑等缺陷，本研究对积碳原因进行分析，并提出了相关解决途径，开发了排渣装置，成功解决了问题，提高了产品表面质量与尺寸精度，在生产中推广应用，效果良好。

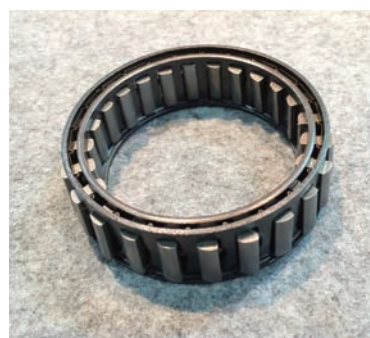
图1 超越离合器及其结构

目前，普通离合器窗孔均采用冲压方式进行加工，而航天用超越离合器如图1所示，由于窗孔尺寸要求精度高，公差仅0.02mm，故采用电火花加工成形，但存在积碳引起的加工短路、表面烧伤或小坑问题，严重制约着产品质量。本文通过对积碳原因进行分析探讨，提出了解决途径，开发了简单可靠的排渣工装，并进行了生产验证，提高了产品质量。

- 1.偏心滚子 2.外保持架  
3.内保持架 4.弹簧片

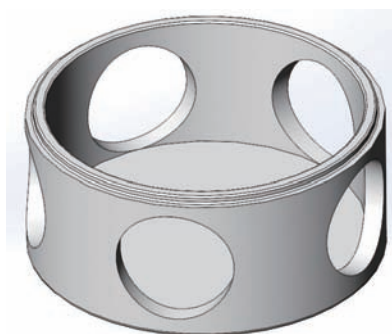
图7 台座结构

超越离合器保持架是一个圆环体，因而台座基体设计成圆形，这样最为方便、简捷。台座结构如图7所示，为一不通透且侧面有5个圆孔的环盖。设计时应考虑高度和短路问题，过高的台座使得加工超越行程，而过多的接触面会积留废渣形成短路，两者会导致工装的结构不合理甚至报废。
