# Z33100型滑座式摇臂钻床立柱夹不紧故障分析

**摘要：**由于滑座式摇臂钻床役龄已经26年，近一段时间，因立柱夹不紧，导致故障频繁发生，必须进行彻底检修。通过分析立柱夹紧或放松工作原理，进而进行了改进，增加立柱夹紧液压缸内部活塞行程，达到解决立柱夹不紧故障。

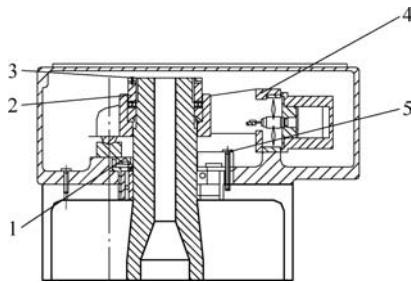
图1 立柱夹紧机构

（5）立柱夹紧力调整。如图1所示，螺钉5是调整内外柱锥面间隙的，调整时须使6个螺钉受力均匀。由螺帽2调整立柱夹紧力，

1.弹簧板 2.螺帽 3、5.螺钉 4.支架

当调整到在摇臂末端施加3 920N（一个成年人推力为660N）水平力，立柱不得回转；松开后施加不大于29.4N水平力即可转动。拧紧螺钉3，将螺帽2锁紧。

（4）必须指出立柱的夹紧是采用菱形块典型结构（见图1）。液压缸安装如图2所示，在维修和使用中可能出现下述现象，即按住夹紧按钮时能夹紧，手一离开夹紧按钮就松开。出现这种现象可能是菱形块和承压块的角度方向装错，或是距离 $H$ 不适合，菱形块立不起来。这是由于夹紧力调的太大或者夹紧液压系统压力不够所致。

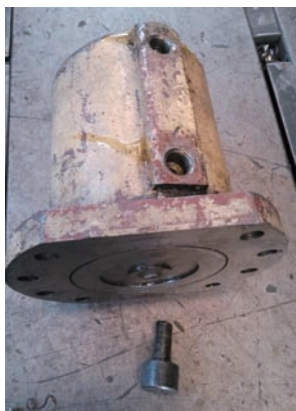
图3 损坏的液压缸

(1) 一次立柱夹不紧，将液压缸前端2个承压块装错，使液压缸行程变小，将液压缸顶端顶断（见图3）、承压块断裂（见图4），部分零件飞出，差点造成伤人事故。这是很危险的，因此要时时注意。观察液压缸动作时，维修人员第一次观察时，要将身体躲到安全位置，防止出现伤人事故。

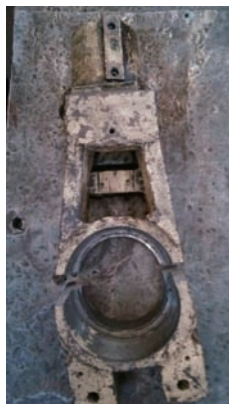
图5 断裂的支架

(2) 螺帽2调整过紧，造成支架4断裂。开始由于钳工维修人

员没有经验，立柱夹不紧就调整顶部螺帽2，用大锤击打，导致支架4受力大，液压缸活塞有一定行程，造成支架4顶断故障（见图5）。

注意事项：调整螺帽2时，维修人员与操作者相互配合，用手转动螺帽2，不能使用大锤用力击打螺帽2。调整到立柱夹紧，操作者满意为止。

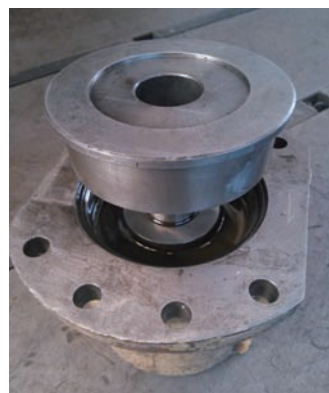
图6 液压缸上的端盖

观察菱形块动作情况，经过探讨、研究图样及分析其原理，怀疑菱形块没有完全直立起，还是带有一定角度，肉眼无法辨识。

测量夹紧液压缸行程及研究其结构，发现液压缸夹紧时，液压缸内部行程还有0.80mm余量。因此决定加大液压缸夹紧行程，保证夹紧菱形块能直立起。用小型车床加工了液压缸端盖（见图6），使液压缸夹紧行程增加了1mm。处理后，重新调整夹紧相互配合部件，立柱夹紧故障排除。

故障排除后，测量立柱底部夹紧与放松锥面间隙，立柱对称三点间隙为0.65~0.67mm，符合安装工艺要求。
