# 闭式泵轴断裂失效原因分析与对策

程强, 王若民

**摘要:** 闭式循环水泵在运行过程中, 泵轴突然发生断裂, 导致闭式循环水泵停运。经过对断裂的泵轴进行了断口形貌检验、光谱检验、金相组织检验和力学性能检验, 经过综合分析, 最后得出结论, 泵轴断裂属于疲劳断裂, 产生疲劳断裂原因是泵轴材料存在沿晶分布的网状碳化物, 分割了金属基体, 对强度影响不大, 但会使材料脆性增加, 冲击韧性大幅降低。

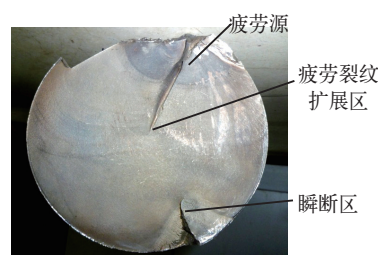
图1 泵轴断口宏观形貌

断裂发生在键槽处, 键槽出现破裂损坏, 轴横断面上靠近键槽边缘处颜色较深(见图1), 可观察到贝纹线形貌, 该处为裂纹源区, 在电子扫描显微镜下可见清晰的疲劳条纹形貌(见图2)。由此可见, 泵轴属于疲劳断裂, 首先轴键槽处产生小裂纹, 形成疲劳源, 然后泵轴在转动中的交变载荷作用下, 裂纹逐渐扩展, 最后扩展至临界尺寸, 导致断裂, 在瞬断区形成过载断裂形态。

综上所述，泵轴断裂属于疲劳断裂。闭式循环水泵运行中泵轴在复杂受力条件下，首先在键槽形状突变处产生裂纹，并在轴交变载荷下经疲劳扩展至轴心部形成了最终宏观开裂。

键槽处出现裂纹，主要是因为泵轴材料存在沿晶界分布的网状碳化物，分割了金属基体，对强度影响不大，但会使材料脆性增加，冲击韧度大幅降低，使泵轴容易产生裂纹和疲劳断裂。30Cr13出现沿晶网状碳化物如果没有经过其他热处理工艺（如球化退火）进行改善，就会保留在最终成形的泵轴中，从而留下泵轴失效隐患。

另外，因轴键槽处为形状突变区，易于产生应力集中，在材料存在缺陷的情况下该处率先出现了开裂。

(3) 优化泵轴键槽形状，采用圆滑过渡结构，降低应力集中程度，防止键槽处产生裂纹。

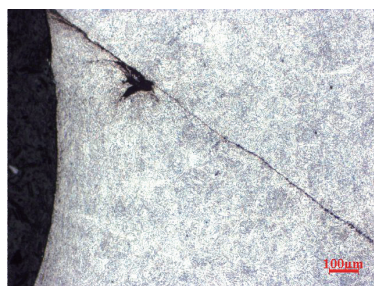
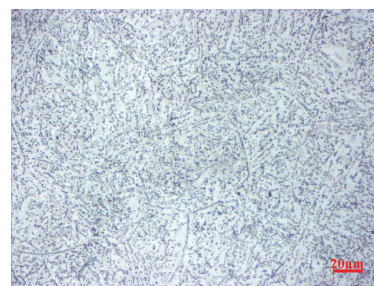
图3 轴纵向截面金相组织

(3) 金相组织检验 在泵轴断面键槽附近沿轴纵向截取金相试样, 制样后使用FeCl<sub>3</sub>盐酸溶液腐蚀。由图3可见, 裂纹率先萌生于轴键槽处表面, 组织为均匀的回火索氏体, 晶界上出现了异

常网状分布的碳化物。在电子扫描显微镜下，可清晰观察到晶界上断续的网状碳化物形态（见图4）。泵轴出现晶界呈网状分布的碳化物一般是因为原材料在锻造或退火过程中，加热温度过高或保温时间过长，造成奥氏体晶粒粗大，并在缓慢冷却中，在奥氏体晶界上析出二次碳化物，呈网状分布。网状分布碳化物的出现削弱了晶粒间的联系，破坏了金属的连续性，会使轴的力学性能尤其是冲击韧度急剧下降。

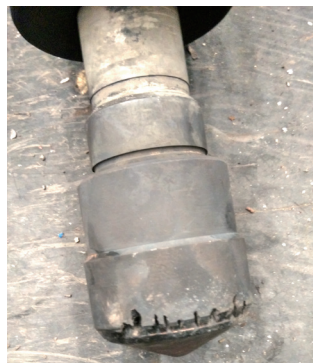
图1 失效的阀头形貌

某客户委托我公司维修一台高压截止阀。据介绍, 阀头基体材料为20CrMnTi, 基体热处理状态为淬火+回火, 其密封面通过渗WC工艺提高抗擦伤性能。阀门在使用过程中, 阀头密封面受到冲刷腐蚀(见图1)。为了找到阀头密封面失效的原因, 进行了以下分析。

(1) 宏观观察 从图1可见, 在阀头密封面, 横向和纵向都有较深的沟槽, 延伸到基体。说明在阀门开启状态下, 阀头密封面受到介质中硬颗粒的强力冲刷。
