# 高压截止阀阀头的失效分析

■ 李斌, 杨永良, 刘智民, 王田勇, 王丹

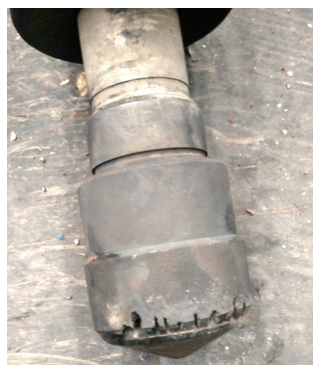
图1 失效的阀头形貌

某客户委托我公司维修一台高压截止阀。据介绍, 阀头基体材料为20CrMnTi, 基体热处理状态为淬火+回火, 其密封面通过渗WC工艺提高抗擦伤性能。阀门在使用过程中, 阀头密封面受到冲刷腐蚀(见图1)。为了找到阀头密封面失效的原因, 进行了以下分析。

(1) 宏观观察 从图1可见, 在阀头密封面, 横向和纵向都有较深的沟槽, 延伸到基体。说明在阀门开启状态下, 阀头密封面受到介质中硬颗粒的强力冲刷。

该阀头密封面的损坏属于渗层硬度不足造成的冲刷腐蚀。渗层中WC含量太低, 降低了密封面的耐磨性能。建议严格执行确定的渗WC工艺, 保证充分的加热温度和保温时间, 保证要求的WC含量和渗层深度。通过“表面具有WC的高硬度、高耐磨, 心部保留20CrMnTi基体调质状态的硬度、强度和韧性”的合理结构, 来保证阀头密封面的耐磨性能。

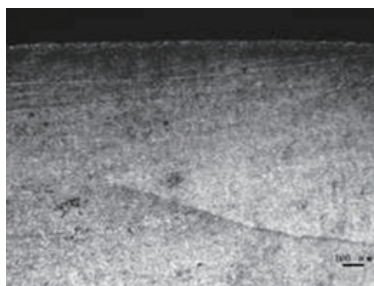
图2 阀头渗层低倍组织 (100×)

(6) 阀头基材及渗层金相分析 使用4%的硝酸酒精溶液对金相抛光态试样进行化学侵蚀, 并对渗层及基材部位进行观察。如图2、图3所示, 近表层组织为针状马氏体、残留奥氏体及WC, 心部主要为低碳马氏体、贝氏体及少量铁素体, 渗碳表层未见WC金相组织。也未有明显的渗层组织及深度。

由金相检测结果可见, 基体心部组织主要为低碳马氏体、贝氏体及少量铁素体等韧性组织, 心部组织正常, 渗层组织未见WC组织。WC组织含量太少, 必然降低渗层的耐磨性能。渗层组织检测中未发现金属元素W, 说明渗WC工艺不成功。
