## Q345B方钢锯切困难原因分析

**摘要：**通过金相、化学成分分析等方法对出现锯切困难的Q345B方钢进行了分析。结果表明，方钢锯切时先期碎裂锯齿镶入基体、阻碍了同等硬度的锯齿正常切入是锯切无法下行的直接原因，并提出了改进措施。

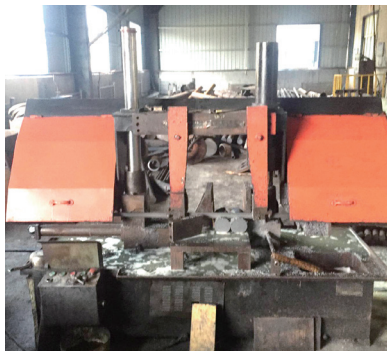
图1 方钢锯施工现场

针对某公司生产的一批Q345B方钢下料过程中，多次出现硬点，毁坏锯条问题，为此进行跟踪、分析。此方钢规格为120mm×120mm×9000mm，批号为GH15110144（见图1）。
