# 高强度预应力锚板裂纹分析

■ 吴建

**摘要：**预应力锚固体系中锚板和夹片直接决定了产品最终的使用效果，锚板的微观裂纹是锚板失效的一个原因。通过对原材料钢坯进行低倍分析、半成品的金相分析、扫描电镜分析及裂纹位置的能谱分析，发现裂纹是在淬火应力作用下，由硫化物夹杂引起的。因此，必须严格控制原材料的产品质量和热处理工艺，才能保证高强度预应力锚板的最终使用性能。

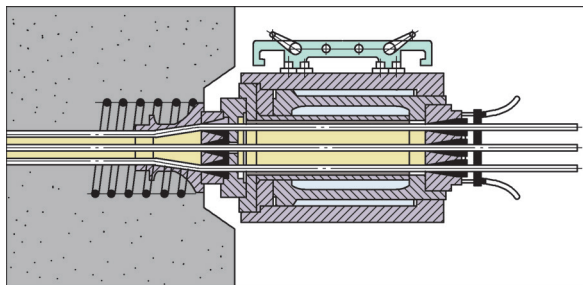
图1 预应力锚固体系

我公司生产的高强度预应力锚板广泛应用于国家基础建设工程中，预应力技术的核心是它的锚固体系，其中锚板和夹片是锚固体系中最关键的组件，直接决定了锚固体系最终的使用效果。图1、图2分别为预应力锚固体系及锚固原理示意。就锚固体系中的锚板而言，需要经过粗加工→热处理→精加工→表面防腐等工序。然而，锚板裂纹虽然可以用磁粉检测等方式检验，但作为缺陷仍会带来质量损失，若存在漏检会给预应力体系带来质量风险。鉴于裂纹为产品致命缺陷，因此有必要对裂纹进行系统分

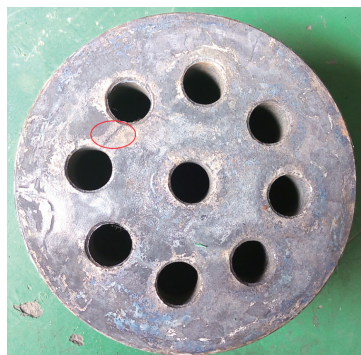
图3 9孔锚板

公司产品原材料为45钢，为均匀排布的带7°左右锥角“蜂窝煤”形状，整体尺寸为 $\phi 136\text{mm} \times 48\text{mm}$ ，均匀排布9个带锥度的孔，如图3、图4所示。经磁粉检测，发现在锚板表面存在裂纹，并沿内锥孔纵向分布，初步判断为淬火裂纹。

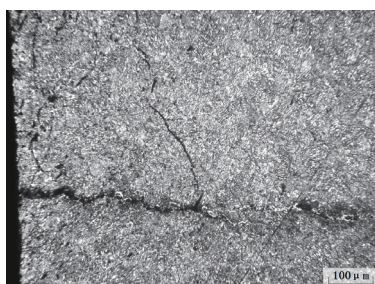
图5 裂纹起始端 (100×)

(2) 金相分析 从锚板样品的裂纹处制取金相试样及扫描电子显微镜试样。对金相试样进行试验分析，其试验结果如图5、图6所示。

通过微观裂纹的金相照片，可看到裂纹起始于试样的边缘，沿着裂纹向材料的内部扩展，产生了二次裂纹。从局部地区将裂纹中部放大500倍，从局部放大图可以看到，裂纹沿着晶界的方向发展，如图7所示。

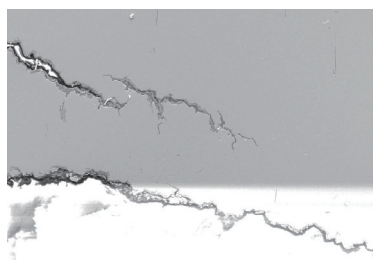
图8 裂纹及夹杂物 (500×)

图9为图8的内部裂纹的局部放大图。从图8可以看出，在样品内部有不连续的裂纹，由于裂纹在材料的内部产生且与表面扩展的裂纹不相连，由此可以判断内部裂纹的产生主要是由锚板淬火产生的，并可看到裂纹附近有较多的夹杂物存在。

通过扫描电子显微镜和能谱试验可以得到，在锚板的内部看到不连续的裂纹，且裂纹附近有夹杂物存在，由此可以判断内部裂纹的产生是由锚板淬火引起

的。从夹杂物的能谱试验分析, 可以得出夹杂物的主要成分为硫化物。内部裂纹是锚板在淬火应力的作用下, 由硫化物的存在而产生。

量一致性控制较难。因此, 严格控制原材料中硫元素含量及热处理工艺, 确保产品质量, 是保证高强度预应力锚板使用性能的必要手段。

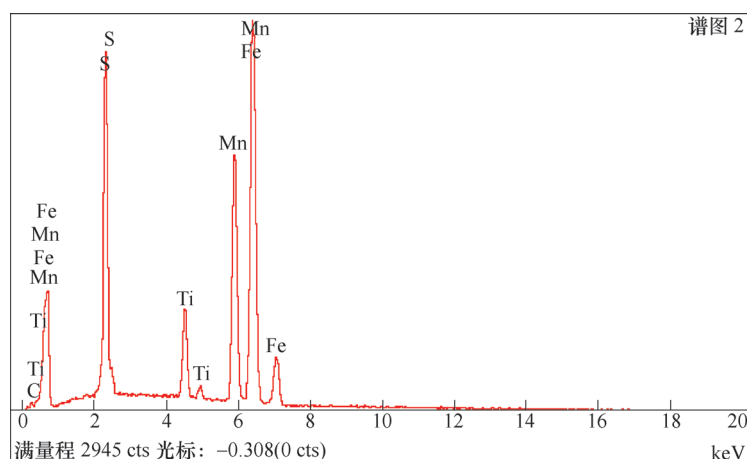
图10 夹杂物能谱曲线

对裂纹附近的夹杂物进行能谱试验分析，如图10所示。从能谱曲线图可看到，夹杂物主要成分为硫化物。夹杂物的组成含量见附表，从夹杂物的元素含量可得到夹杂物主要由硫化物组成。

| 元素 | Fe | C | Mn | S | Ti |
| 含量 (%) | 48.47 | 0.16 | 30.00 | 12.79 | 5.58 |
