# 提高船体主板切割精度的方法探讨

**【摘要】** 本文主要从设备轨道、割嘴的调整，以及切割胎架基面的调整等方面，探讨提高等离子切割机主板切割精度的方法。通过相应的改进措施，使船体主板的切割精度得到了提升；主板拼板间隙也得到了控制，使焊缝的填缝率下降；促进主板焊缝的批缝量的减小，改善了施工现场的作业环境，达到了预期的效果。

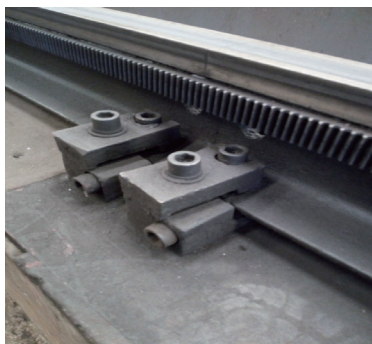
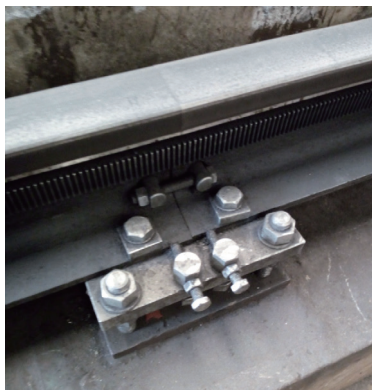
图 1

超标的原因，应增加固定的面接触，以稳定轨道基础。目前的固定模式如图1所示：固定间距较大（1000mm），而国内先进船厂的固定间隔为500mm。若增加固定点，成本较大；为此，以改进固定点的固定方式进行探究。

(a) 单点固定形式一（青船模式）

(b) 单点固定形式二（伊莎模式）

(1) 改进前切割机的轨道固定形式是点接触，是造成轨道水平度、直线度在使用过程中易

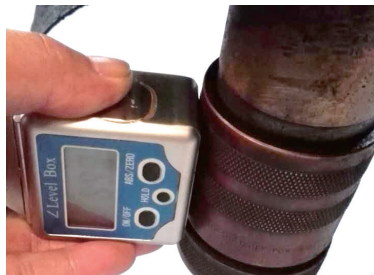
图 5

(7) 此外还需用电子量角器对切割嘴进行二维垂直度的测量,以确保割嘴与钢板的垂直度(见图5);同时,控制割嘴与板材的间隙在10~15mm以内,

防止切割过程中,等离子割嘴与主板套料中的小物件突然翘起发生碰撞,影响割嘴与钢板的垂直度,使切割缝形成自然坡口。
