# 不同材料加工成U形管的应力腐蚀性能研究

**摘要:** 对钛及钛合金、不锈钢系列等材料换热管加工弯制成U形管后, 按热处理与未热处理两种状态进行应力腐蚀试验。通过试样断口的微观形貌, 研究热处理对不同材料的冷加工U形管应力腐蚀性能的影响。

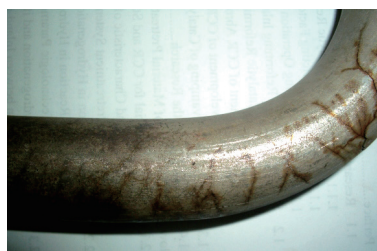
图4 100%应力下316L(未固溶)弯管裂纹萌生和扩展

(1) 试样破坏 大部分试样在圆弧顶部附近产生裂纹并导致断裂（见图3），少量试样在圆弧段多处产生条裂纹（见图4、图5）；裂纹从圆弧外定点处萌生，向内部扩展。
