# 焊装生产线产能提升改造优化设计

□ 江淮汽车股份有限公司/崔凯 王学敏 何瑞光

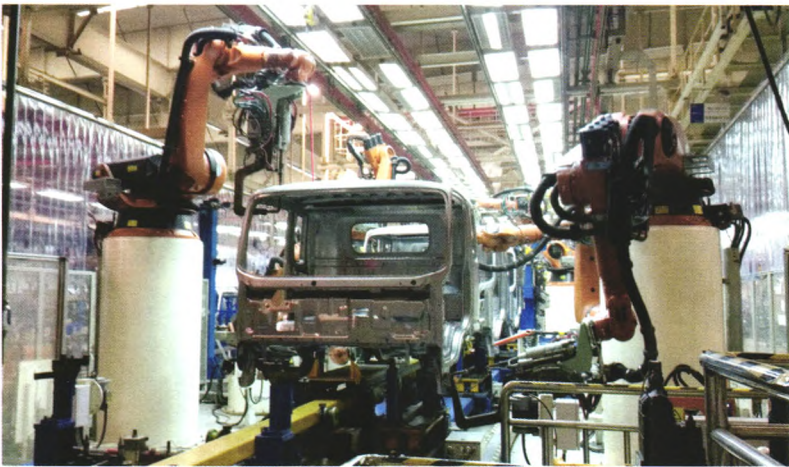
图2 帅铃车身焊装生产线

图2所示为帅铃车身焊装生产线，MB010工位拼焊地板骨架及上件地板面板总成，MB020至MB030工位为机器人地板补焊工位，MB040工位上件地板边板，MB050和MB060分别为车身预拼及总拼工位，MB070上件前围，MB080 -

MB110为顶盖上件工位及机器人补焊工位，MB120为下线工位。
