# 基于超声波法的GIS设备TV局部放电检测与分析

介绍了超声波法查找GIS设备内部局部放电缺陷的原理和方法,并结合超声波测试图谱,分析缺陷的类型,评价缺陷的严重程度,进而推断引起局部放电的原因,为设备的停电检修提供依据。通过实际案例,分析GIS设备电压互感器超声波测试图谱中相位图谱的特征,排除了异常信号为TV内部磁致伸缩产生的超声波干扰信号的可能性,正确判断了异常信号来自于内部的局部放电,并确定了其来源,从而验证了超声波法的有效性。

杨帮华 董继军 江波 刘涛 姚文吉/国网黄石供电公司

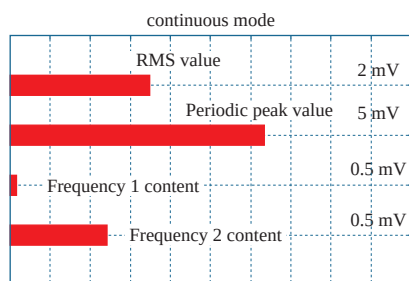
图1 磁致伸缩连续模式典型图谱

电压互感器一、二次线圈在交变磁场作用下可发生反复伸张与缩短，从而产生振动、声波或超声波。磁致伸缩产生的超声波信号特征明显，50 Hz相关性为0，100 Hz相关性较大，超声波测出的连续模式和相位模式典型图谱如图1和图2所示。

分析超声波图谱，判断放电类型。对比测点5（信号最大点）的特征图谱与TV磁致伸缩图谱，二者完全不同。其一，连续模式下，测点5处有较大的50 Hz相关性，而磁致伸缩一般无50 Hz相关性信号。其二，相位图谱中，测点5具有单峰特征，而磁致伸缩一般为典型的双峰。因此，可以判断检测到的异常信号并非由TV本体的磁致伸缩现象产生。

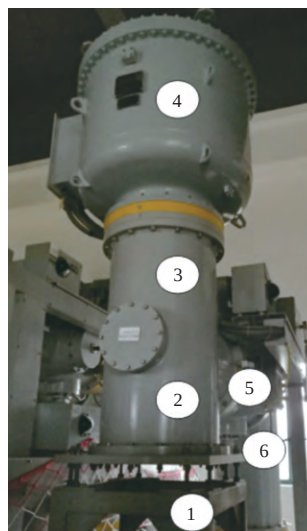
图3 超声波测点布置图

普测，发现互04TV间隔刀开关气室超声波信号异常，该间隔气室测点布置如图3所示。

互04TV底部背景金属构架测点1，连续模式下有效值为0.4 mV，幅值为0.85 mV，无50 Hz和100 Hz相关性信号，即背景信号无异常。

互04TV刀开关气室测点2、3，测点3连续模式下有效值为35 mV，峰值为165 mV，有50 Hz和100 Hz相关性信号，且50 Hz相关性信号大于100 Hz的。互04TV本体测点4，连续模式下有效值为13 mV，峰值为36 mV，有50 Hz和100 Hz相关性信号，且50 Hz相关性信号大于100 Hz的。刀开关气室远端测点5和测点6处信号与背景相同。

互04TV间隔两个气室的超声波信号具有内部局部放电的信号特征。

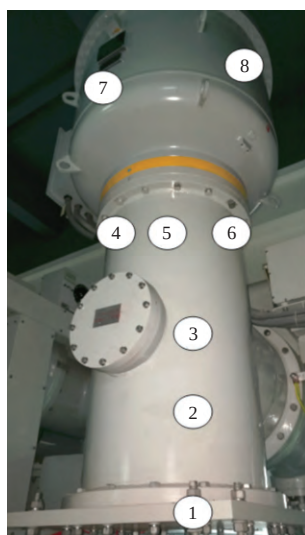
图4 准确测试测点布置图

超声波法对互04TV间隔有异常信号的位置进行准确测试。测点布置如图4所示。

现场检测的测点1~8的数值如表1所示。其中，测点1为TV底座上金属构架的背景，测点2~8在气室表面。背景金属无异常信号，50 Hz和100 Hz

从表1中可以看出，测点4~6处信号几乎相同，有效值和峰值均最大。所在的位置为TV本体与刀开关气室连接盆式绝缘子附近靠下。

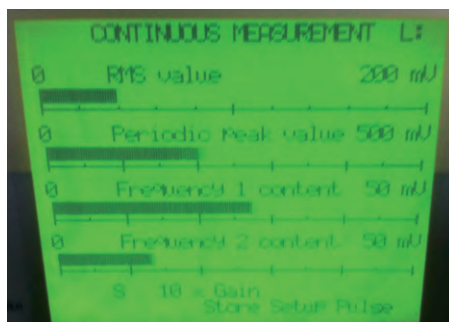
图5 测点5连续模式图谱

信号最大点测点5超声波连续模式、脉冲模式与相位模式分别如图5~图7所示。

气室均存在超声波异常信号，且幅值极大，远远超过规程规定的注意值，故判断设备内部存在严重的局部放电。用幅值法进行定位，判断放电的位置大概在测点4~6附近。

从测点5连续模式特征图谱上看，有效值和峰值均较大，峰值超过200 mV，表明该气室内部极为可能存在局部放电。该信号有50 Hz和100 Hz相关性，50 Hz相关性大于100 Hz，结合相位图谱中图形呈现为单峰波形特征，根据超声波法现场检测导则，判断气室内部放电类型为疑似电晕放电。

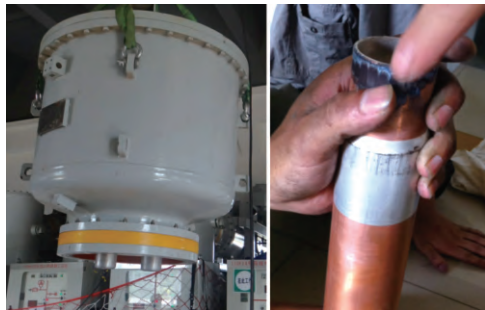
图8 B相连接导杆端部烧蚀

打开TV本体与下部刀开关气室之间的盆式绝缘子，吊起TV本体，检查下部刀开关气室，闻到一股烧焦味，发现B相连接导杆端部发黑，该处被烧蚀严重，如图8所示。

刀开关气室B相导杆上端部及其卡槽烧蚀，推测其原因是由于导杆与卡槽的连接部位接触不良或经长时间的振动出现松动，进而造成电晕放电，长时间的放电引起导杆的电化学腐蚀，产生黑色的金属粉末。放电的过程产生的能量将 $\text{SF}_6$ 分解，分解物与水分作用，从而产生相应的分解产物 $\text{SO}_2$ 和 $\text{H}_2\text{S}$ 气体。

互04TV刀开关气室内B相连接导杆及其卡槽触头已烧蚀，现场更换此两个部件，并严格按照相关工艺进行装配，紧固牢靠。互04TV重新投入运行后，再进行超声波测试，该间隔异常信号消失。

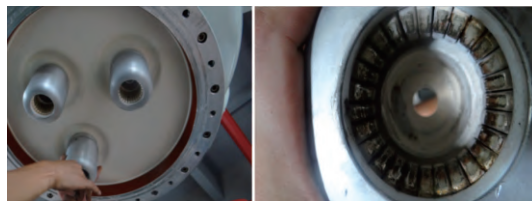
图9 B相导杆连接处卡槽烧蚀

刀开关气室B相导杆连接卡槽内部一整圈触头上有明显的黑色的烧蚀痕迹，且其表面附着金属碎屑，如图9所示。

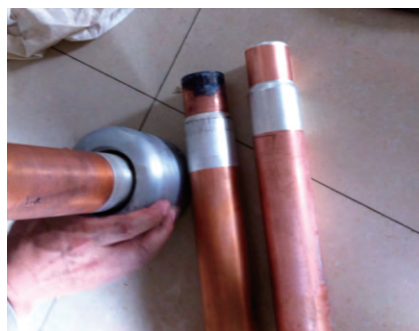
图10 三相导杆上端部对比图

将TV本体正下部刀开关气室A、B和C三相导杆全部取下发现，除B相导杆上端部烧蚀外，其他部位未有相似的烧蚀痕迹，三相导杆上端部对比图如图10所示。
