# 750 kV变电站工程大风地区架构 避雷针技术研究

文/国网新疆电力公司经济技术研究院 杨世江 高贵亮 张立明 李 扬 刘焰飞  
中国电力科学研究院有限公司 卢智成

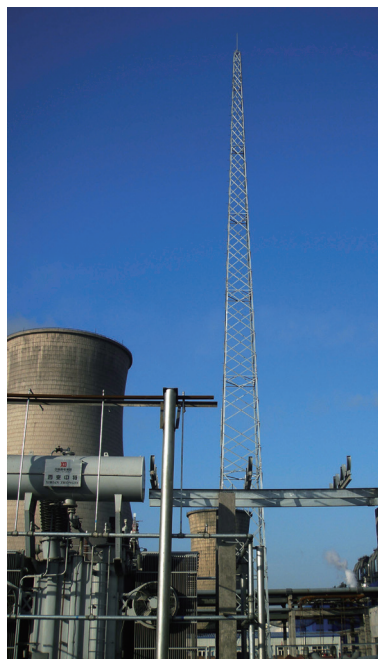
为避免结构避雷针的上述微风共振现象，工程架构避雷针采用拔稍的形式。具体为：针尖部分5 m长较细部分采用等径钢管渐收的形式。下部拔稍杆10 m长采用单段拔稍形式，不设连接分段。拔稍式结构形式大量用于单钢管独立避雷针，实践表明此种结构并无发生微风共振的现象报告，亦无倒塌的案例发生。

2) 对架构上15 m长的避雷针做出优化，10 m长杆体采用单分段拔稍杆的形式，5 m长针尖采用等径单钢管渐收的形式。并通过计算分析，确定个段截面选用，并使应力比控制在50%以下，留有足够的设计裕度。
