# 差速器半轴齿断齿原因分析与结构改进

■ 四川化工职业技术学院 （泸州 646005） 李林鑫 银 强 任小鸿

**摘要：**本文针对差速器半轴齿断齿故障，对其进行了物理性能检测、金相检测和有限元（ANSYS）分析，找出了断齿原因，对齿轮进行了重新设计修改，再次通过有限元分析验证定型，交与用户试用后，产品性能符合使用要求。

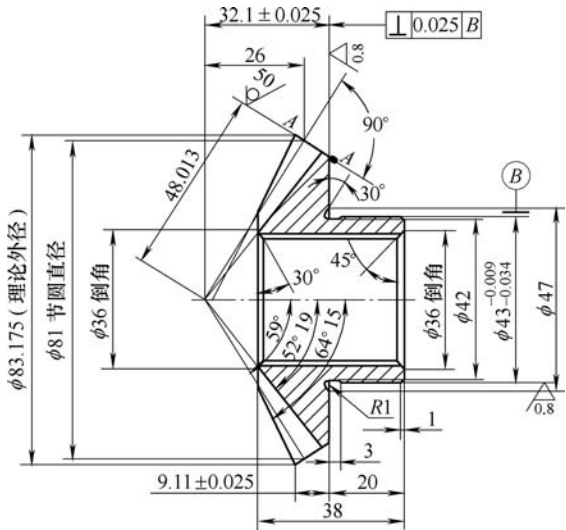
图1 半轴齿轮零件图

某差速器半轴齿轮结构设计如图1所示，该齿轮零件通过“下料→磨外圆→车锥度→加热→温锻→正火处理→抛丸处理→磷化/皂化处理→冷校→钻孔→粗车背锥→切边→精车背锥→精车内孔端面倒角→拉花键→渗碳淬火→抛丸处理→精车轴颈平面→产品终验→清洗涂油→包装”工艺制造生产。该

半轴齿轮材料为20CrMnTiH，符合GB/T 5216—2004标准，其化学成分如表1所示。

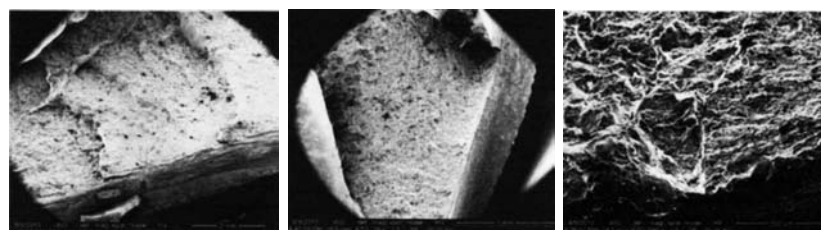
图3 齿轮断口微观组织图

为了准确判断断齿原因，本文还对端口进行了金相观察，如图3所示，从图3a、图3b中可以看出，该断口未见疲劳破坏。轮齿断口无宏观可见的塑性变形，放射区占断口的很大部分，微观主要为沿解理面的穿晶断裂，在图3c中可以判断出断口形貌为准解理+撕裂。上述分析表明，该齿轮未见疲劳断裂特征，为一次性断裂，断齿不是因为疲劳强度不足而断齿，无初始裂纹，齿面没有折叠，从而可以判断断齿是因为过载造成的，即齿轮强度不足造成断齿。

(a) 起裂区低倍照

(b) 起裂区低倍照

(c) 起裂区高倍SEM照

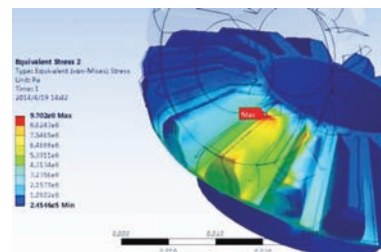
图4 半轴齿轮有限元分析结果

本文采用ANSYS分析了半轴齿轮的受力情况，其结果如图4所示，其有限元分析得到的应力集中点和故障件的破坏点位置相同。结合图5所示啮合区位置模拟示意图和红丹粉检测图可以看出，应力集中点和啮合区处于同一区域，导致齿轮承载能力差。

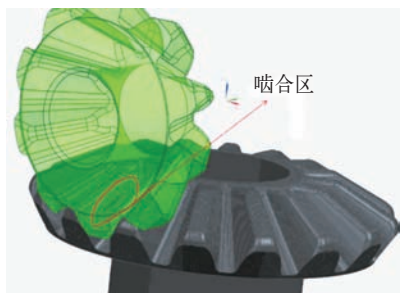
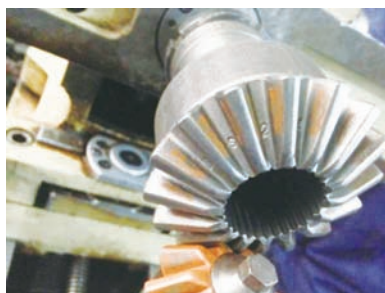
图5 啮合区示意图和红丹检测图

(a) 示意图

(b) 红丹粉检测图
