# 支承辊表面裂纹与剥落问题的检测与修复

**摘要：**本文按照支承辊失效形式进行分类，系统地总结了表面裂纹与剥落问题的现场检测与修复经验，为支承辊下机维护工作提供了参考。

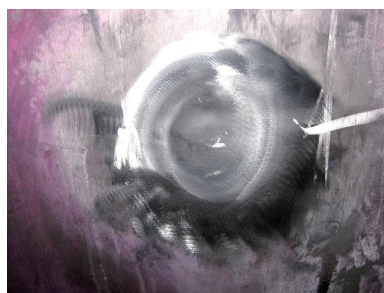
局部打磨前需要了解缺陷长度和深度，如果长度在10mm以上，深度在5mm以上，可采用角磨机配备砂轮，对相应部位进行打磨，之后换砂纸轮进行抛光，最终采用磁粉或者着色探伤确认无缺陷残留即可。如果裂纹较深，或在打磨过程中发现局部裂纹深度明显超出检测预期，可采用旋转锉对裂纹进行铣削，之后采用角磨机对铣削表面进行修形及抛光。典型的打磨坑形貌如图2所示，除了坑内部需要磨削光滑，坑的边缘也需要做到光滑过渡。

图2 打磨坑形貌，表面经过着色探伤，并进行过抛光处理

控使用，适当控制轧制量，每次下机后支承辊正常磨削完毕，对原打磨坑部位进行重新检测与修磨，使坑内光滑，坑边缘过渡圆滑，如果有新生裂纹则需要及时将裂纹清理干净。

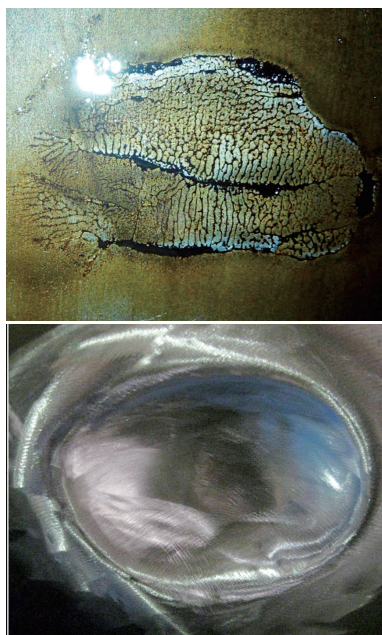
(2) 聚集性裂纹检查。支承辊下机后可能会发现聚集型裂纹，如图3所示，聚集型裂纹是剥落的早期阶段，需要及时清理去除。聚集型裂纹通常仍然采用局部打磨处理，但由于面积大于线性缺陷，并且裂纹有可能已经向辊身内部延伸，因此需要更为细致的检测工作。

图3 聚集型裂纹及局部打磨修复实例  
通常检测工作包含三步：

①对裂纹区进行仔细观察，记录表面裂纹延伸范围，同时可以采取金属物敲击裂纹区表面，通过声音初步判断内部开裂范围，从而对开裂区有一个整体了解。②探伤检测。探伤检测的目

的有两方面，一方面是确认裂纹是否发生周向大范围扩展，即下一节所提到的条带状疲劳裂纹；另一方面是在目视观察的基础上，更准确地确定内部裂纹的延伸范围和深度，从而为进一步处理提供依据。探伤检测需要采用超声探伤，并配合直探头、斜探头使用，对于一般裂纹，通过两种探头检测数据，可以更准确地确定内部裂纹深度和延伸范围，对于已经扩展开的条带状疲劳裂纹，如果和辊身表面接近平行，采用直探头可以更准确地加以检测。③根据检测结果进行修复。对于检测结果，需要同聚集型裂纹的位置和剩余工作层深度相比较。如果开裂区域过大，以至于影响支承辊运行稳定性，则支承辊难以采用局部打磨修复，需要考虑车削减径后配合局部打磨，而对于裂纹深度超过剩余工作层深度的情况，能否修复需要结合实际判断。对于裂纹范围和深度相对有限的状况，一般而言打磨坑的面积宜控制在 $150\sim 200\text{cm}^2$ 以内，并且尽可能避开辊型两侧倒角部位应力较大的区域，但根据实际操作经验，在开裂区域硬度、组织均正常的前提下，打磨坑的深度、大小以及位置要求无需特别严格，但需要确保打磨坑没有任何表面裂纹残余，坑底平整，过渡边缘光滑，此外就是每次下机后进行重新检测、修磨。

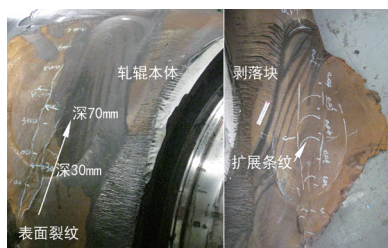
延伸所形成，此类裂纹会延伸至淬硬层底部，并在最终形成大面积剥落，因此常会导致支承辊报废，典型案例如图4所示。前述的聚集型裂纹如果得不到有效控制一般都会最终发展为条带状疲劳裂纹，但是此类裂纹的裂纹源亦可能仅由一两条很小的裂纹组成，因此个别表面裂纹的漏检可以导致极为严重的后果。

图4 条带状疲劳裂纹及大面积剥落案例

条带状疲劳裂纹最终会发展为大面积剥落，剥落形貌特征明显，如图4所示，核心部位为条带状疲劳裂纹，上面可以观察到弧形条纹，凸起方向为裂纹扩展方向，深度上自表面向淬硬层底部

逐渐加大，外围为快速扩展区，自条带裂纹区分布着发散的河流状条纹。

条带状疲劳裂纹的裂纹源有很多种及硬化层疲劳小裂纹、局部划痕组织软点等均有可能成为最初裂纹源。裂纹一旦形成，在接触疲劳及支承辊周向旋转影响下沿支承辊周向并向内部扩展，形成倾斜裂纹。由于支承辊工作层存在硬度降落，并在淬硬层底部逐渐过渡到低硬度区，导致裂纹在扩展过程中逐渐转向，最终在淬硬层底部转为与辊身表面接近平行。此外，受裂纹尖端应力场分布的影响，此类裂纹的一个重要特点是周向扩展相对有限，甚至被限制在一个狭窄的条带内，因此表现为条带状疲劳裂纹。
