## 曲轴感应淬火变形超差原因分析

**摘要：**通过对影响曲轴感应淬火变形相关因素的分析，找到了曲轴感应淬火变形超差的原因，提出了相对应的解决措施。改善后曲轴的变形量保持在0.2mm以内，变形量控制的比未超差之前更好。

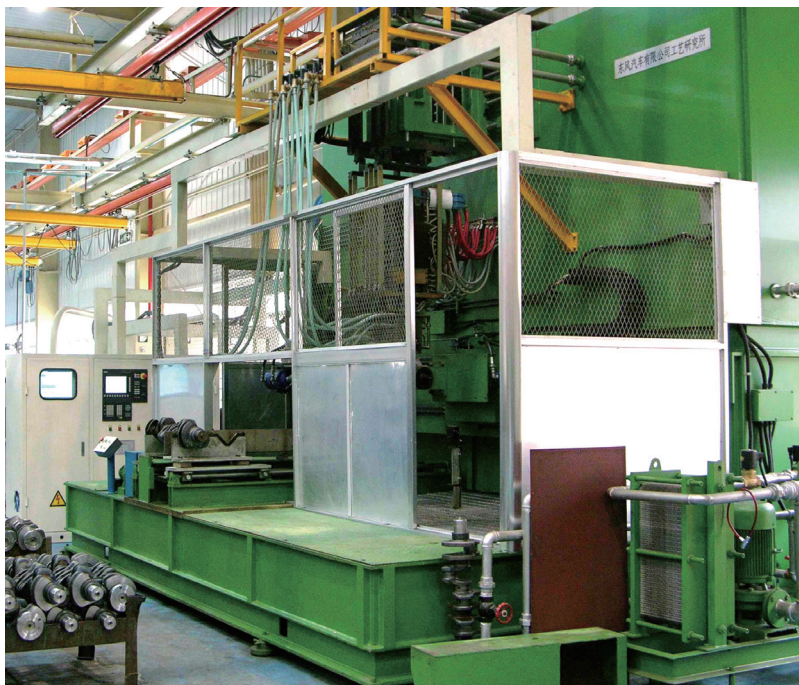
图1 曲轴感应淬火机床

曲轴感应热处理强化在整个曲轴加工线上有着特殊的地位，一旦变形超差或热处理质量不合格，热处理加工环节就会成为整个生产环节的“瓶颈工艺”；曲轴感应淬火（见图1）引起的变形是生产中的常见问题，其变形量的控制对曲轴的加工及使用性能有深远的影响；因热处理过程的影响因素较多，导致其变形量不易受控，而是在一个合理的范围内波动，热处理变形量的大小

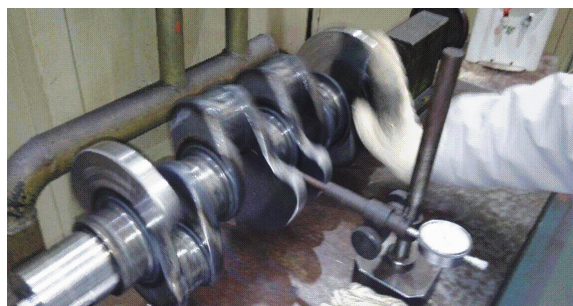
图2 曲轴变形量的测量

很长一段时间内，某曲轴的感应淬火变形量均>0.4mm（测量状态及结果见图2、图3），必须经过校直后才能进入机加工环节，曲轴变形量超差已经严重影

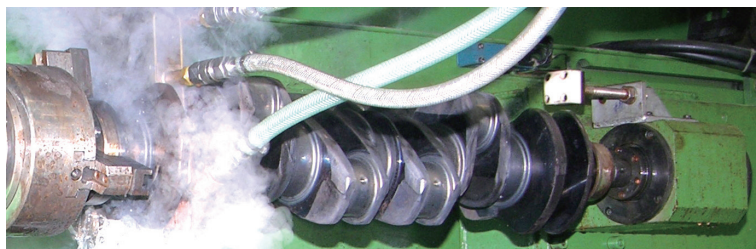
图5 曲轴的固定方式及受力示意

曲轴感应淬火在曲轴专用淬火机床上进行，曲轴的固定采用以三爪自定心卡盘夹住大头端，小头端为辅助定位套筒的方式，

如图5所示。

淬火过程中曲轴主要受到4个外力的共同作用来完成这一工序，其分别是曲轴自身重力、径向压力、端部的轴向夹紧力以及曲轴承受的弯矩（见图5b）。

（1）曲轴自身重力 在实际生产中可忽略不计。

（2）径向压力 由变压器及感应器浮动机构施加，在曲轴的感应淬火过程中是随时变化的。

（3）轴向夹紧力 专用淬火机床的床头及床尾夹持曲轴时产生；由于实际生产中设备采用专用套筒床尾，消除了轴向的夹紧力，因此可忽略不计。

（4）弯矩 头架液压卡盘与尾架套筒因同轴度等因素导致的弯矩。

用专用芯棒检查并调整头尾架的同轴度。调整后跳动0.10mm，芯棒母线0.30mm，均好于曲轴未出现变形超差之前水平；同时检查并调整卡盘夹紧力，判断方法为：在三爪自定心卡盘与曲轴端面之间

放置相同厚度塞尺，卡盘夹紧后塞尺与曲轴表面间应无间隙或不能拔出，数次测试检验其稳定性。检查过程中发现卡盘其中的一个卡爪存在磨损现象，致使曲轴旋转过程中出现滑移，淬火过程中承受一定的弯矩，最终更换新的卡爪并且按照上述方法进行调整，减小或消除淬火过程中曲轴所承受的弯矩。

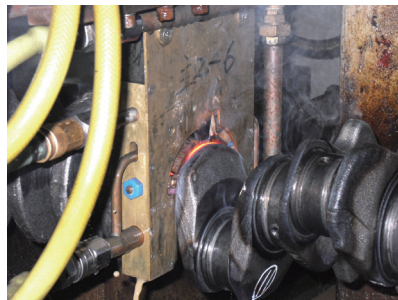
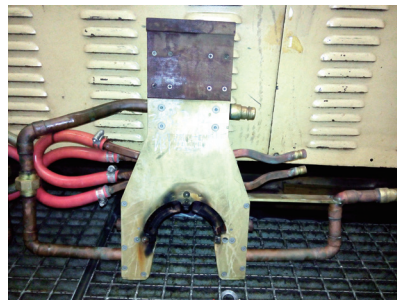
图6 曲轴感应淬火及所用感应器

曲轴淬火用感应器（见图6）主要是确定感应器有效圈的角度及硅钢片使用的合理性、感应器定位块的磨损程度及有效圈与曲轴表面之间的间隙等，确保电源有效功率的输出及曲轴感应器的加热效率。经检测感应器有

效圈及定位块尺寸等符合图样尺寸要求，可正常使用。

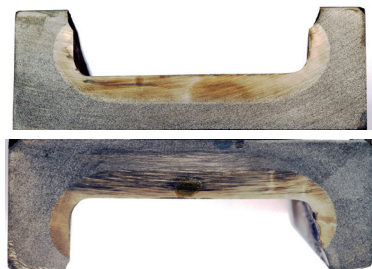
图7 曲轴淬硬层深及淬火组织

淬火技术要求主要是检测淬硬层的硬度、层深、金相显微组织，以保证淬火质量。在此过程中检查发现淬火硬度、淬硬层深及组织（如图7所示）能满足技术要求；由于淬硬层深度大

于技术要求的最小值，因此适当降低曲轴淬火功率或者减少加热时间，以减小曲轴的变形量。实际操作中曲轴加热功率由140kW降低至130kW，或者加热时间由19s减小至17s，变形量有所改善，变形量由0.6mm减小到0.5mm，仍达不到技术要求。
