# 旋耕刀生产加工开裂分析

**摘要：**某旋耕刀生产厂使用60Si2Mn材质、(9.5×90) mm直角扁钢加工旋耕刀，在初期加热变形时，约有45%出现开裂现象。针对此失效现象，分别从“人、机、料、法、环”等各个方面进行逐一分析，最终确定旋耕刀开裂因素为“人、机、法”三方面，人员经验不足，质量意识模糊，作业指导书不详细，导致感应加热炉炉温控制不当，致使材料加热时出现过烧现象，晶粒粗大，显微组织晶界熔化，破坏了金属基体的连续性，在变形加工时，受力开裂。

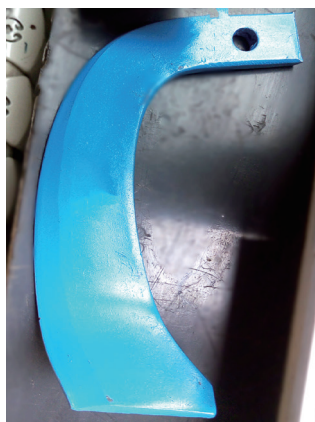
某旋耕刀生产厂使用60Si2Mn材质、(9.5×90) mm直角扁钢加工旋耕刀（见图1），在初期加热变形时，出现开裂现象（见图2）。

图1 旋耕刀成品

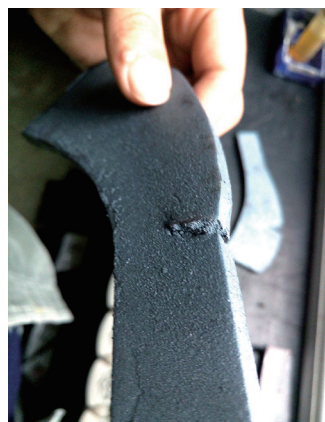
生产厂为新建厂，所有设备均为新设备，投产刚刚半年，我们对第一次变形及之前生产工艺进行现场了解观察，原材料下料正常，剪切形状规整（见图3），随后进行加热，采用电磁感应加热设备，材料从进炉到出炉约6s，加热温度不详，温度改变通过调节电流大小进行。第一次变形时，观察变形生产100片，26片开裂，开裂处均为受力

变形外弧面，位置不固定，相同点为26片开裂断口相同，开裂断口无金属光泽，断面呈渣状。厂房相对封闭，设备紧凑，生产节奏较快。每天产生约5000片。

图2 加热变形时开裂

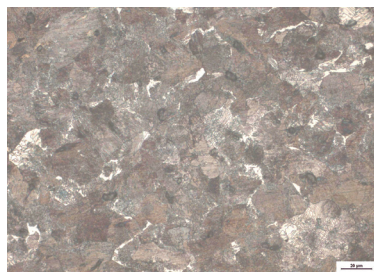
结果见表3，可知原材料的金相（见图5、图6）及低倍检验结果符合 GB/T1222—2007 弹簧钢标准技术要求。

图5 原材料基体组织形貌（500×）

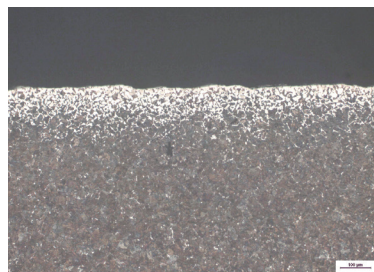
图6 原材料脱碳层组织形貌（100×）

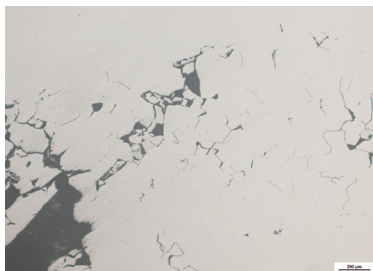
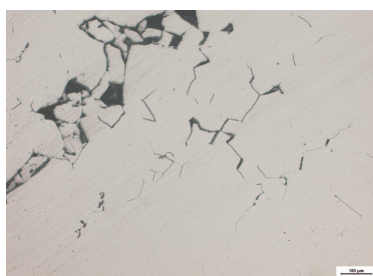
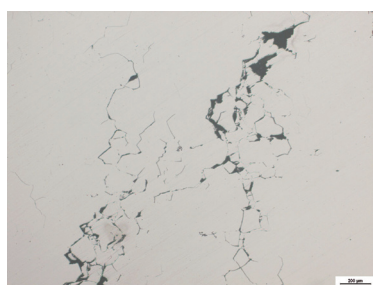
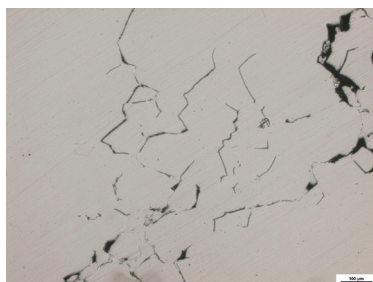
（1）第一次变形处理开裂试样 观察开裂断口，形貌呈“豆腐渣”状，断口无金属光泽，在断口附近取样进行显微观察，断口附近裂纹呈网络状沿晶开裂，晶界上有氧化物，形貌如图9～图12所示。浸蚀后，断口附近组织形貌如图13～图16所示，晶粒粗大，少量晶界熔化开裂，局部晶界氧化。观察材料表面组织晶粒异常粗大，组织形貌见图17。

图9 断口附近裂纹形貌 (50×)

图10 断口附近裂纹形貌 (100×)

图11 断口附近裂纹形貌 (50×)

图12 断口附近裂纹形貌 (100×)

（1）原材料各项性能检验指标结果均符合国标技术标准要求，开裂主要原因是由于材料下料后加热不当，出现过烧现象，使晶界氧化和开裂，破坏了金属

基体的连续性，使晶间结合力大为降低或完全失效，加热温度过高也使晶粒变的异常粗大，也大大降低了材料的各项力学性能，致使在后期变形应力作用下沿晶界开裂。

(3) 加热设备应专人管理，加热温度不能随意调动，严格按照作业指导书执行，增加温度监控显示设备，方便实时观察，防止出现过烧、过热等缺陷的产生。

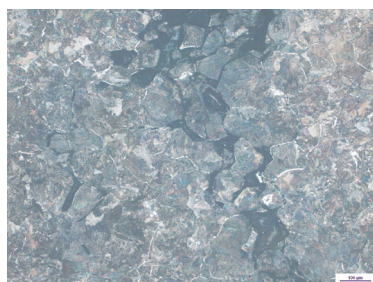
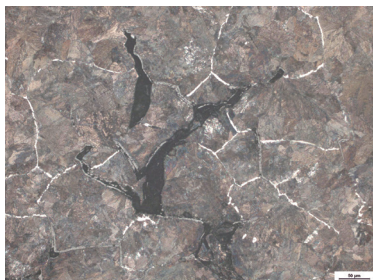
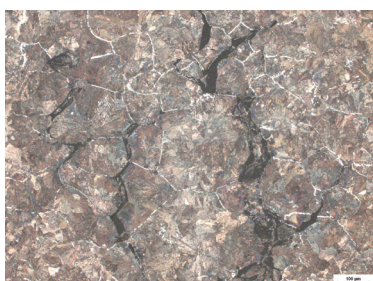
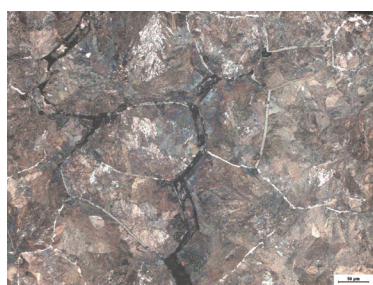
图13 断口附近裂纹组织形貌 (100×)

图14 断口附近裂纹组织形貌 (200×)

图15 断口附近裂纹组织形貌 (100×)

图16 断口附近裂纹组织形貌 (200×)

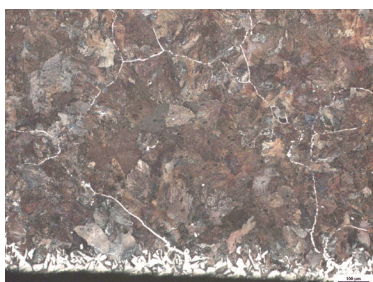
图17 表面组织形貌 (100×)

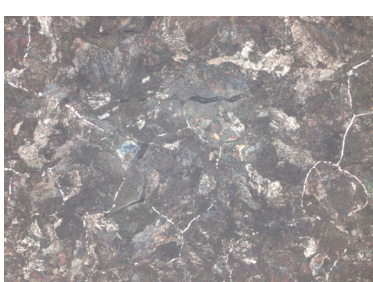
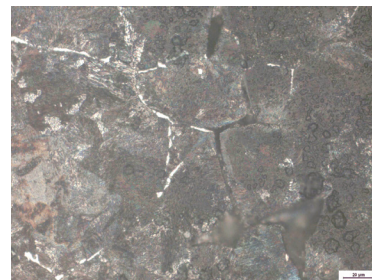
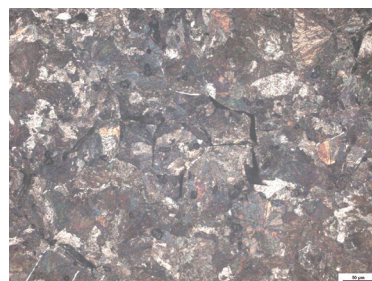
（2）第一次变形处理未开裂试样 在与开裂试样相同位置取样进行显微观察，试样表面完好无开裂，抛光态显微形貌未发现异常，浸蚀后观察显微组织形貌，发现内部也有少量晶界熔化、沿晶开裂的裂纹，缺陷组织形貌如图18～图20所示，表面组织晶粒也粗大，组织形貌如图21所示。

图18 内部缺陷组织形貌 (500×)

图19 内部缺陷组织形貌 (500×)

图20 内部缺陷组织形貌 (500×)

(2) 加工未开裂的样品，晶粒也粗大化，内部也存在显微裂纹及晶界熔化开裂现象，虽然变形加工未开裂，但这些缺陷的存在，在后期的热处理过程中（或成品使用中）也会是潜在的失效源，容易在这些缺陷处形成应力集中，导致材料失效。

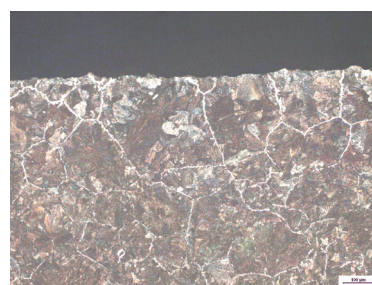
图21 表面组织形貌 (100×)

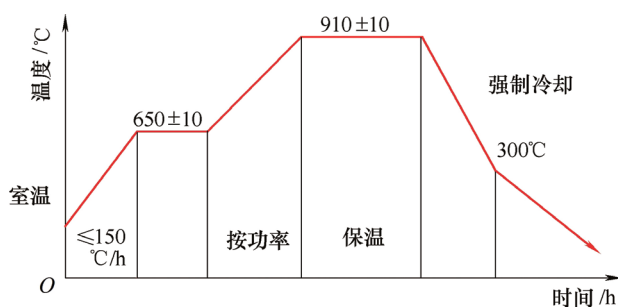
由于风电法兰都具有截面尺寸大的结构特点，所以按图1所示空冷的冷却速度较慢。按常规工艺生产的锻件正火冷却后获得铁素体组织含量高，锻件的强度偏低，大多数锻件的强度都偏技术要求的下限值。为了满足大型风电法兰的使用性能要求，让锻件性能具有优良的强韧性匹配，我们创新研制了强韧化热处理实用技术，工艺曲线如图2所示。

大型风电法兰强韧化热处理实用技术的显著特点是：在加热过程中采用分段加热的方式进行，650℃以下慢速加热，以避免锻件表面与心部温差大造成的温差应力，650℃以上采用全功率快速加热的方式，以便使锻件快速通过相变温度，提高锻件过热度，增加奥氏体形核率，从而达到细化晶粒的效果；冷却时采用了吹风、喷雾等强制控冷技术，加快锻件冷却速度，强制冷却至表面温度300℃以后，空冷至室温。采用强制冷却的方式进行冷却，抑制了先共析相——铁素体的析出，铁素体的含量相对较低，珠光体的含量相对较高。由于珠光体硬度比铁素体要高，因此锻件的强度和韧性得到了提高。

图2 工艺曲线
