# 基于风电筒体环焊缝返修试验 工艺研究

冯健 高丽彬

**【摘要】** 本文对大直径大厚板管桩筒体对接环缝的返修工艺进行了研究，结果表明合理设置焊前预热与焊接后热极为重要，特别是焊接后热可有效控制横向裂纹的产生。不预热、预热50℃、150℃，不进行后热均出现不同程度的横向裂纹；不预热、预热50℃、150℃，返修焊后增加后热均未发现横向裂纹。

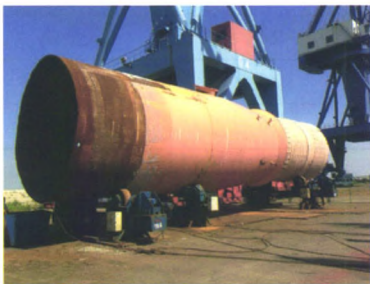
图1 返修焊接试验筒体

为与实际生产中返修焊接应力状态相同，该返修试验是在大型管桩筒体上进行，板厚60mm，直径5 000mm，如图1所示。筒体材质为S355NL，筒体

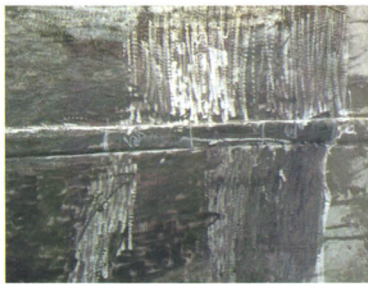
图2 原焊缝打磨

- ①在已完成焊接的筒体中对原埋弧焊缝表面打磨（见图2）。
- ②在打磨原焊缝表面进行碳刨槽，碳刨槽尺寸约为：40mm（深）×36mm（宽）×220mm（长），如图3所示。
- ③碳刨槽

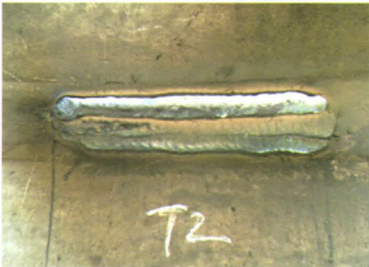
图4 返修焊焊缝成形

返修焊焊缝成形如图4所示。为进一步验证UT探伤结果，将试样沿焊缝中心（A-A）切割取样，如图5所示。试样截取后，经研磨抛光和4%硝酸酒精腐蚀后，进行宏观断面及裂纹观察。裂纹观察结果与UT探伤结果基本相符，如图6所示。T1试样出现7处约45° 横向裂纹（可见长度分别为：30 mm，20 mm，15 mm，5 mm，5 mm，4 mm，2mm），T2试样出现7处约45° 横向裂纹（可见长度分别为：39 mm，28 mm，16 mm，14 mm，12 mm，9 mm，9mm），T3试样出现两处约45° 横向裂纹（可见长度分别为：19 mm，14mm），所有可见裂纹均

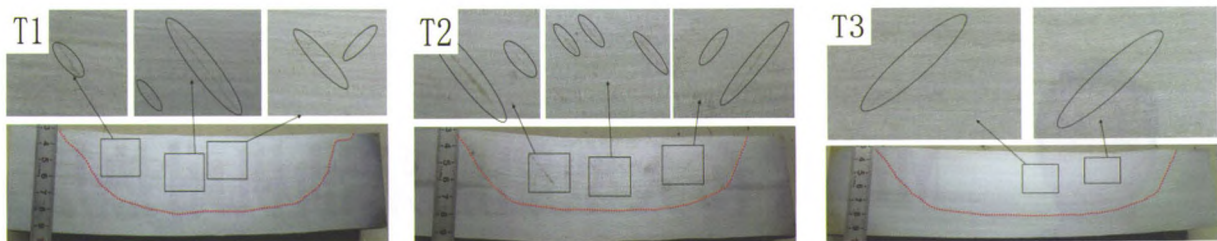
图6 焊缝纵向宏观断面及裂纹形貌

为约斜45° 横向裂纹。T4、T5、T6号试样断面均未出现横向裂纹。

对比T1、T2、T3试样结果可知，随着预热温度的升高，从室温提高到150℃，裂纹尺寸相应减小并且裂纹数量减少。预热可以使焊缝的冷却速度下降，有利于扩散氢的逸出和减少残余应力，虽然预热温度提高，对抑制横向裂纹产生有好处，但此处并不能完全控制裂纹产生。

分别对比试样T1和T4，T2和T5，T3和T6，可以看出，相同焊接条件下，增加后热工艺（后热230~315℃，保温2h，缓冷），可以避免裂纹产生。
