# 超超临界二次再热塔式百万机组焊接施工管理

**【摘要】** 莱芜电厂6#超超临界二次再热塔式百万机组是目前国内工作参数最高，受热面焊道数量最多，钢材种类最多，作业空间最狭小、工期要求最短的锅炉。本文从焊接质量、安全施工、施工进度及成本控制等方面对焊接施工过程进行了详细的介绍，形成了一套成熟的焊接施工管理经验，同时为今后同类机组的施工提供可靠的借鉴。

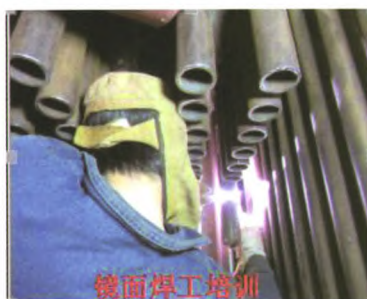
图2 培训练习

拟架，挑选优秀高压焊工进行培训。由公司首席焊接技师指导，以模拟现场实际，进阶式培训为主，通过大量的培训练习，循序渐进、由易到难，将高压焊工培训成为全能镜面焊工。培训完成后进行严格的考核选拔，合格者颁发镜面焊操作技能证书参与施工，为项目施工储备了大量高技能镜面焊工人才，如图2所示。

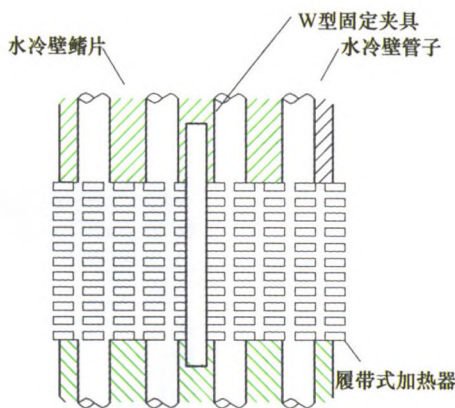
图6 竖立管排辅具

焊接管理人员进行全过程监督跟踪、每位管理人员每天抽查至少两处进行旁站监督。大量的水冷壁管排需要热处理，针对管排特点我们研制出各类管夹、托架来辅助热处理，如图5、图6所示，很好的完成了热处理作业，取得了良好的效果。

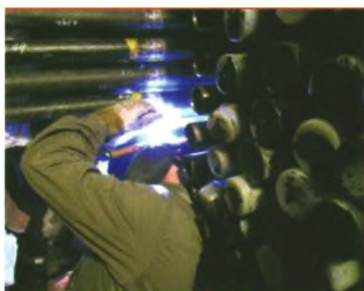
图7 整列焊接

(3) 优化焊接顺序 需要镜面焊接的部位,改变传统的以整列焊接为主、整行焊接为辅的焊接顺序,采用以整行焊接为主、整列焊接为辅的焊接顺序,如图7、图8所示,避免了当天焊完一列后必须等待探伤全部合格无任何返修后才可进行下一列焊接的弊端,采用改进后的焊接顺序,第二天可以继续焊接其余的待焊焊缝,极大地提高了焊接效率。
