# 轴承钢球开裂原因分析

**摘要:** 钢球是球轴承中承载载荷的滚动体, 是球轴承中最重要的零件之一, 其制造质量会直接影响到轴承的使用寿命。采用金相、硬度检测、宏观及微观观察分析的方法对钢球产生开裂的原因进行了分析。结果表明, 钢球内部存在冶金缺陷—缩孔残余, 是导致钢球在运转过程中发生开裂的主要原因。

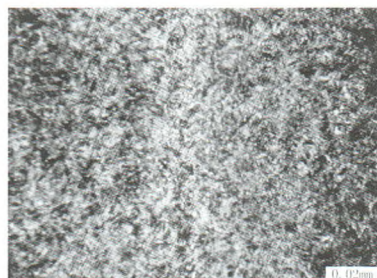
图11 钢球的淬回火组织

向一致(见图8)。③钢球的带状碳化物按GB/T18254—2002标准评为2.5级(见图9、图10), 不符合标准要求。④钢球的淬回火组织过热且极不均匀, 按JB/T1255—2014标准评定为大于4级, 网状碳化物为2级, 不符合标准要求(见图11)。

(a) 心部条带状处

(b) 正常部位

(3) 钢球的淬回火组织过热使其脆性增大, 降低了抗压强度, 使钢球更容易发生开裂。
