# 焊接机器人设备增加加热器电源改进

**【摘要】** 本文提出了机器人焊接过程中因减压计结霜而影响焊接质量的问题，详细的介绍了加热器电源改进的办法，解决了由于保护气体温度过低导致的焊接气孔等缺陷。

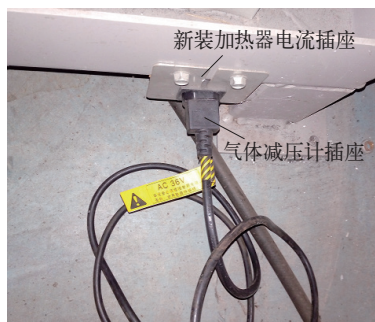
图2 插座安装

成后，又制作了专用插座安装固定板，将插座固定在稳压器的下方，便于加热器插头的拔插。

安装过程如图1~图3所示。

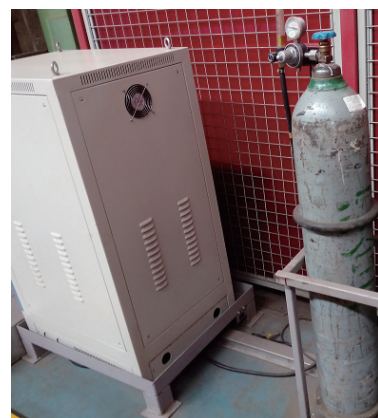
图3 减压计安装使用

计所需电源的规格进行计算，需要增加一个容量 $\geq 300\text{VA}$ ，输入电压 $380\text{V}$ ，输出电压为 $36\text{V}$ ，输出电流 $\geq 8\text{A}$ 的电源，并另外配备专用输出插座。

气体加热器电源，可以随时给焊接气体进行加热，不用再配置气体保护焊机给机器人焊接系统设备的气体加热器电源，减少了设备能力及资源的浪费，保证了焊接质量。
