# 不锈钢地铁车辆底架制造工艺

**【摘要】** 本文结合不锈钢车体底架实际生产中产生的问题，讨论不锈钢结构在焊接变形控制方面的制造工艺和经验。

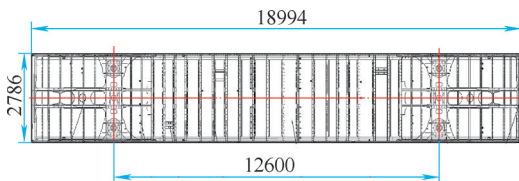
图 1

(1) 底架主要结构分析 底架主要结构如图1所示，主要由端底架、主横梁、边梁和波纹地板组成。

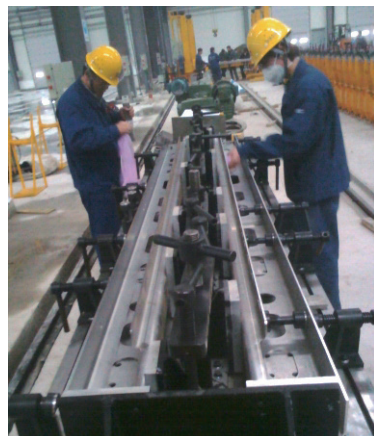
图2 横梁装配

(1) 为了解决底架横梁吊装孔偏差的问题。首先要控制横梁焊接变形。①横梁加焊补强筋时，利用工装设置反变形，减小横梁的变形量。②调修主横梁，采取机械加火焰调修的方式，调修横梁直线度，要求1.5mm以内，为了减少调修造成横梁其他尺寸的变化，优先机械调修，必要时使用火焰微调。其次在底架骨架成形后，再次检查横梁的直线度，使用火焰微调。

经过以上工序中的工艺方法的控制，横梁吊装孔的偏差量大致可以控制在2mm以内，最后将底架翻转，利用事先准备好的

带孔的吊装孔检测样板及销钉模拟吊装情况，检查横梁吊装孔偏差，还存在偏差的，使用铣刀进行扩孔，一般扩孔量≤2mm。横梁装配如图2所示。

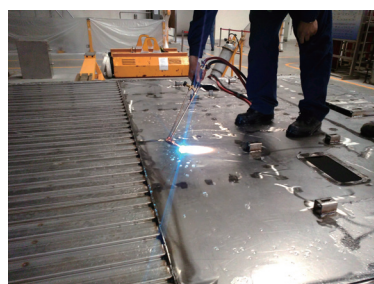
图3 司机室地板火焰调修

(2) 司机室地板的变形问题。首先应从结构优化上来解决，司机室地板焊接变形主要出现开孔位置和梁间距较大的地板位置，这些位置或者缺少边缘约束，或者缺少下部支撑。结构优化的方案也从这两点入手。

第一，在能增加下部支撑梁的位置，补加支撑梁，支撑梁与地板焊接，通过下部支撑的方式控制地板变形。

第二，使用与开孔尺寸一致的环形补强板，焊接于开孔周边，约束开孔边缘变形量。

通过优化结构，可以减少司机室地板80%的变形量。在上述基础上，进一步通过火焰调修的方式，可以百分百的解决司机室地板的焊接变形问题。司机室地板火焰调修如图3所示。

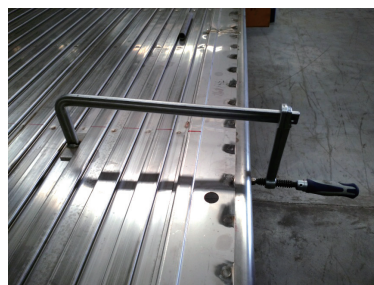
图 4

(3) 波纹地板由于焊缝较长和板厚较薄的原因，在组焊成形后变形量很难控制，但是由于波纹板的波纹断面结构和波纹板板厚很薄的原因，波纹板在外力的作用下，可以在横向上产生一定变形，利用这点可以使用外力在一定程度上矫正波纹板的直线度。具体的工艺方法：当波纹板置于底架上，波纹板两端中心置于底架中心线上，然后端部使用工具固定死，使用工具（例如夹具）调整波纹板中间部分，使其中心向底架中心靠拢，矫正直线度。通过这种方法能够在波纹板缝焊变形无法得到有效控制的

情况下，将装配直线度控制到10mm以内，如图4所示。
