# 5Ni钢焊缝超声波检测异常反射波分析

**【摘要】**某厂5Ni钢大规模焊接产品，验收超声波探伤检测时发现在焊缝熔合线与钢材厚度方向偏中心位置，断断续续有异常回波产生，并且回波峰值超常。验收部门验收不合格，引发大批产品不合格，产生纠纷。针对该现象，采取宏观检查，金相观察，能谱分析等方法进行分析。结果表明，因焊接施工操作不当，使焊材熔敷金属与5Ni钢在熔融时冷却的时间产生异样，导致焊缝内局部区域存在母材金属，隔离了焊缝的连续性，在超声波探伤时产生了声阻抗反射波现象。

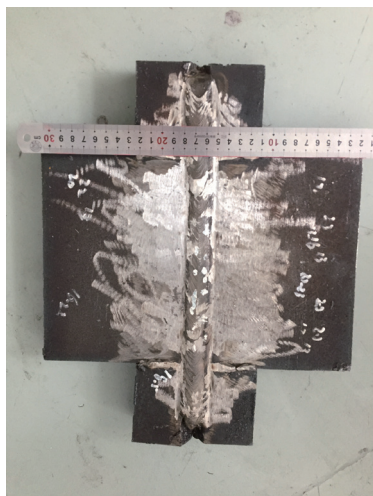
图1 送检试样的宏观形貌

5Ni钢焊接接头采用X形坡口，反面清根，双面焊。样品的形貌如图1所示，我们对图中焊缝标注异常区域进行了分析。

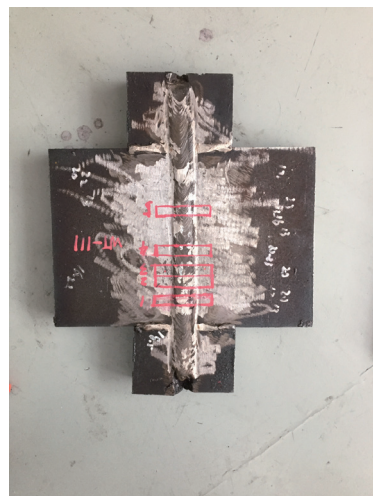
图2 低倍试样取样位置

（1）宏观金相检测超声波探伤 根据超声波检测缺陷标识位置，截取焊缝低倍试样，焊缝低倍试样的取样位置如图2所示。每个焊接试样按图中标注的

方向定义为上剖面和下剖面， $a$ 为上剖面， $b$ 为下剖面。试样经磨床磨光后，根据GB/T 226—1991标准进行冷酸侵蚀，试样的低倍组织形貌如图3~图7所示。

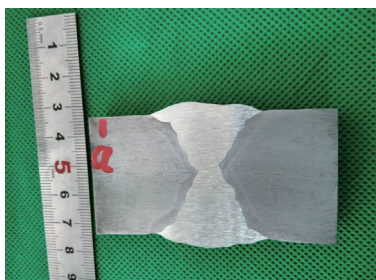
图3 1#试样上、下剖面焊缝低倍组织的宏观形貌

根据GB/T 6417.1—2005标准对焊缝试面进行评定，所检试面焊缝与母材熔合良好，未见焊接缺陷。

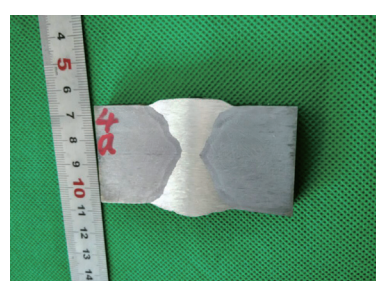
图8 3#金相试样的取样位置

(2) 微观金相检测 分别按委托者提供的异常位置截取3#、4#金相试样，取样位置如图8、图9所示。试样经镶嵌、磨抛、化学侵蚀后，置于显微镜下观察，3#试样的焊缝内可见与母材金属一致的显微组织，母材的显微组织形貌则存在偏析现象；4#试样的焊缝内可见与母材金属
