# 堆焊工艺对15CrMoR堆焊层组织和性能的影响

**【摘要】** 15CrMoR是压力容器常用钢种，以15CrMoR作为基材堆焊奥氏体不锈钢在实际生产中有时会出现晶间腐蚀试验不合格现象。本文以焊接电流为变量，通过堆焊试验研究焊接工艺参数对15CrMoR堆焊层组织和性能的影响，最后得出符合标准要求的最佳焊接参数。

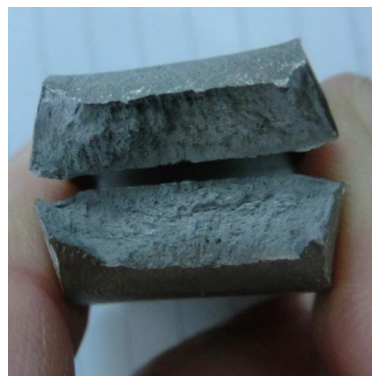
图3 晶间腐蚀弯曲断面形貌

图2为不同堆焊电流下堆焊层晶间腐蚀后弯曲的外观形貌，由图可知在堆焊电流200A时，堆焊层晶间腐蚀后弯曲产生裂纹。其余7组工艺条件下的试样弯曲至180°后均未出现裂纹，堆焊层耐晶间腐蚀性良好。图3为堆焊电流200A时堆焊层晶间腐蚀断裂的宏观断口形貌，弯曲试样断口呈暗灰色无金属色泽的沿晶断裂，在腐蚀后试样敲击没有金属质感。

对上述晶间腐蚀试验进行分析：在堆焊试验过程中，先堆焊过渡层一层、再堆焊面堆两层，每层堆10道，当堆焊电流为200A时，堆焊热输入过大造成堆焊层金属在450~850℃敏化温度区间停留时间过长， $Cr_{23}C_6$ 容易在奥氏体晶界处析出。根据贫铬理论可知在敏化温度范围内，C元素迅速扩散到晶界与Cr形成富含铬元素的碳化物 $Cr_{23}C_6$ 并在奥氏体晶界析出，靠近晶界的Cr元素被消耗，且形成的铬的碳化物在敏化温度内很难分解。由于Cr元素相对C元素更难扩散，所以晶界被消耗的Cr元素得不到有效的补充使得晶界处Cr含量低于12%形成贫铬区，从而最终降低了堆焊层金属的耐蚀性。当金属材料处在腐蚀介质环境中，贫铬区相

对晶粒其他部分在腐蚀过程中作为阳极，导致晶间腐蚀。故得出在大电流作用下不锈钢的抗腐蚀性能力下降，在腐蚀后弯曲出现断裂。通常热输入越大，则敏化区越宽，堆焊层金属在敏化区停留的时间也越久，就更容易出现晶间腐蚀。由于前7组热输入未达到使堆焊层产生晶间腐蚀的条件，因而在腐蚀后弯曲没有出现裂纹现象。
