# 摩托车变档拨叉感应热处理的改进

**摘要:** 介绍了摩托车变档拨叉的感应热处理设备、淬火感应器等改进,使摩托车变档拨叉的感应热处理的硬度、淬硬层形状和层深得到了改善。

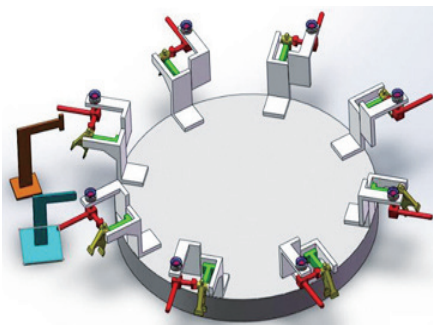
图9 多工位淬火机床示意

(2) 改善措施 新的感应加热设备采用MOS型高频电源，逆变部分采用大功率的MOS管组成全桥逆变电路，根据负载谐振频率将直流转变为所需交流电流，最大功率120kW，功率在额定功率的10%~100%之内连续可调，频率200kHz，逆变控制部分采用锁相环（PLL）进行频率跟踪调节，自动淬火程序采用PLC控制，采用多工位数控淬火机床，如图9所示。淬火感应设计成整体感应器，喷水圈和有效圈为同一圈，淬火水腔既是淬火感应器内腔，同时借鉴前述感应器的经验和部品的复杂结构，设计了新的感应器。

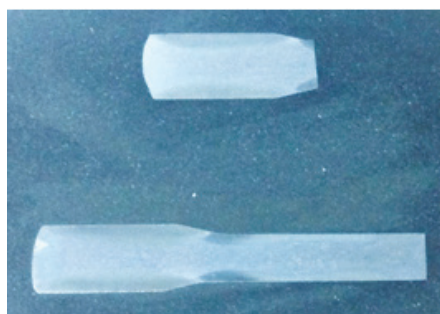
图10 某型变档拨叉改善后硬化层示意

变档拨叉硬度完全合格，硬度均匀性也比改善前有了较大的提高，硬化层深符合技术要求，硬化层形状也得到了明显的改善，如图10所示。
