# 磨加工对轴承套圈磁痕的影响

**摘要：**探讨了轴承套圈磨加工对磁痕的影响，了解到磨加工产生磁痕的种类及特点，进一步说明了磨加工自身导致的非相关磁痕具有可消除性，而流线不合理或其他因素所导致的非相关磁痕具有无法消除性。

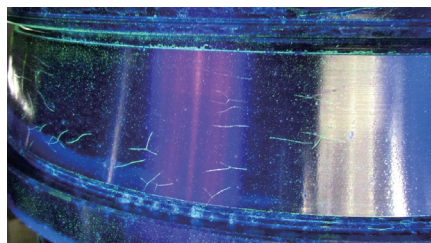
图1 滚道面裂纹形貌

表面形成局部高温，当冷却不充分时，将会导致工件表面高温回火、烧伤以及加大磨削裂纹产生的可能性。尤其是双端面磨削、内表面的磨削，在磨削瞬时是无冷却水参与状态。磨削加工不当导致的磨削裂纹，其滚道面磨削裂纹磁痕形貌如图1所示，外径面磨削裂纹磁痕形貌如图2所示。

的高精度设备保证加工精度和精度稳定性，该产品终磨外滚道在NOVA自动生产线的4GSP 140/350CNC机床上加工，外滚道磨削量不超过0.22mm（直径），采用高磨液配方的冷却水，产生的热量有限。所以即使工件表面有轻度“烧伤”，更甚的是浅表层有“裂纹”（见图1b），经显微分析，残留在工件表面的深度不会超过0.005mm（直径）。通过延长光磨（无进给磨削）时间（ $\geq 5s$ ），可以消除缺陷表面。磨削热对聚磁的影响基本可以排除。该轴承外圈终磨外滚道磨削工艺参数如附表所示。

砂轮的磨削过程除切削金属外，也存在摩擦。砂轮磨粒脱落性好、自锐性好，摩擦力就小；自锐性差的砂轮，工件表面承受的是较大的摩擦压应力。摩擦的结果除烧伤工件表面外，压应力作用的结果能在工件表面产生磁性。当金属受摩擦后，使得内部自由电子的运动或排列变得有规律，因而不显示磁性的工件具有了磁场的方向性。这类聚磁方向与工件的磨削纹路一致。现在无心电磁夹具的磨床大多有磨削后退磁（消磁）功能，工件退卸后，磁力线已经被打乱，所以不显示磁纹方向（见图1b），也有个别在机床退磁、消磁功能不足的情况下，探伤发现工件表面有与磨削纹路一致的短磁痕。因此，经过试验，这类产品一般放置一段时间后，重新探伤检验，聚磁现象减轻或者消失；聚磁程度较轻或更换精度等级好的设备再次探伤检验，聚磁现象消失。

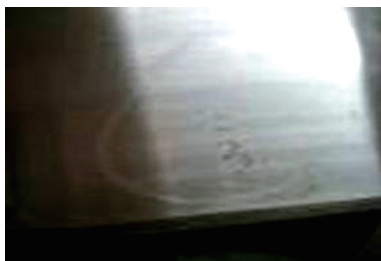
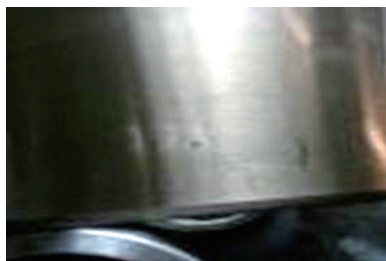
图3 外径面磁痕形貌

硬化而导致的磁痕。套圈被磁化时，外径表面有磕碰的区域因为产生塑性变形和冷作硬化，形成局部漏磁场，磁粉粒子被漏磁场吸附而聚集形成磁痕，当表面磕碰伤、划伤被继续磨削消除后，虽肉眼观察不到明显的磕碰痕迹，但因其表面残余内应力未完全消失，该部位仍会形成微弱的漏磁场而吸附磁粉，这类磁痕属于非相关磁痕，磁痕形貌如图3所示。
