# GH3044合金薄壁零件裂纹、掉块修复工艺研究

■ 马秀萍, 吴家云, 王海燕, 吕榛

**摘要:** 通过对某航空发动机GH3044合金薄壁零件裂纹、掉块问题修复工艺的试验研究, 确定了合理的焊接修复工艺及工艺参数, 探讨了焊接修复对焊接接头的性能和组织的影响。结果表明: 缝焊接头去除一侧板材和焊缝后采用连续点焊重新焊接, 对焊缝质量和焊接接头强度无明显影响, 可采用连续点焊进行某航空发动机GH3044合金薄壁零件双重环的焊接修复。

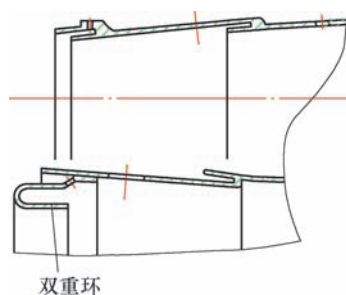
图1 零件局部结构

某航空发动机使用一段时间后返厂修理时, 经常发现其内某GH3044合金内外双层环形结构薄壁零件(局部结构示意图见图1)的双重环上出现裂纹、掉块缺陷(见图2)。为挽救该零件, 降低发动机修理成本, 拟对其进行修复。由于零件结构及缺

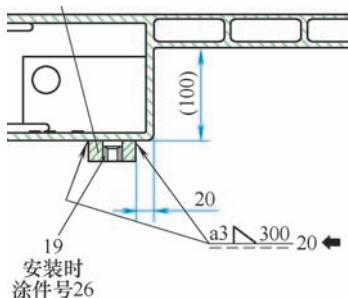
图9 托板采用满焊

集中显著降低, 极大程度上提高了生产效率, 整个生产过程中的成本略有降低, 因此与设计结合后图样改为图9的满焊形式。

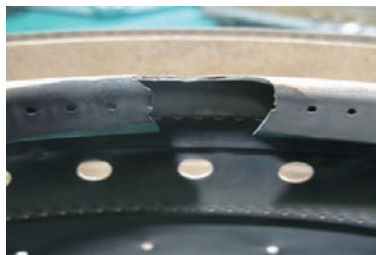
图2 双重环裂纹、掉块缺陷

陷性质等原因, 该缺陷不能采用直接补焊的方法修复, 而是需要更换新的双重环。并且在进行双重环更换修复时, 由于受零件结构及加工工艺路线的限制, 原零件生产采用的缝焊方法焊接可达性差, 因此无法采用原缝焊方法焊接双重环, 需研究新的焊接修

复工艺方法。经分析讨论及试验研究,确定了双重环更换修复采用连续点焊修复工艺。

使用试验中设计制造的连续点焊修复工艺专用异形电极，采用上述试验确定的连续点焊工艺，对双重环裂纹或掉块的GH3044合金薄壁零件进行了焊接修复工作。修复结果表明，焊缝质量等符合设计图样及相应焊接技术标准的要求，焊接质量稳定，并通过了发动机一个修复使用周期的工厂长期试车考核，目前采用该工艺修复的多件零件已装机并长期稳定在外场使用。

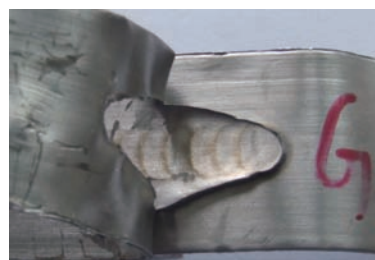
图3 焊接接头撕破外观形貌

(1) 焊接接头撕破检测 缝焊+连续点焊焊接接头进行撕破试验时,沿焊缝边界撕破,在0.8mm板材基体上撕成孔洞,在1.0mm板材留有凸起的金属,撕破宽度为4.5mm,符合设计图样及相关标准的要求,如图3所示。
