# PFMEA在车身顶盖激光机器人焊接中的分析、应用与研究

□ 浙江众泰汽车有限公司湖北大冶公司 / 张正 王钧 程伟

本文就SUV车型在过程规划和设计阶段，对车身顶盖激光焊接结构关系、工艺过程、设备参数、测量方法及激光焊接缺陷进行了综合分析，并就如何预防和克服激光焊接缺陷提出了相应的对策。在实际调试阶段将PFMEA分析结论与方法予以实践与应用，证明PFMEA分析的方法与策略是正确有效的。

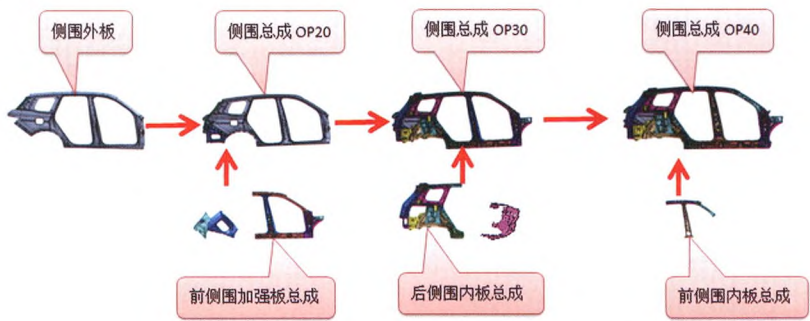
图 1

侧围总成共5道工序，如图1所示。

侧围总成共计5道工序（本图仅体现和侧围与顶盖贴合面有关工序）

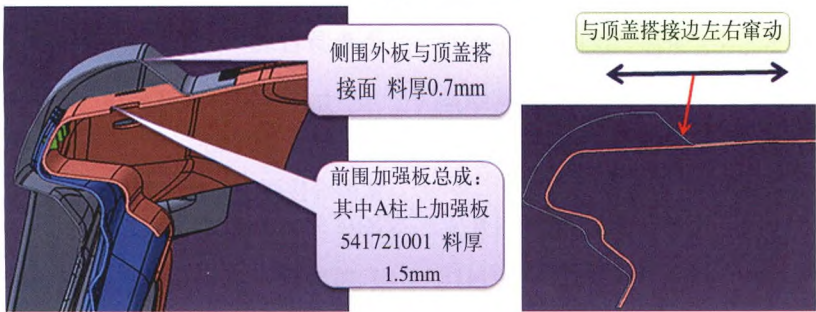
图 2

从侧围总成关键焊接工序来看，影响侧围外板与顶盖搭接面，在过程中容易产生以下问题：外板右串动的趋势，如果不规则，会导致长距离间隙不均匀，这是激光焊接的大忌。分析如图2所示。为了保证激光焊接质量，在侧围总成焊

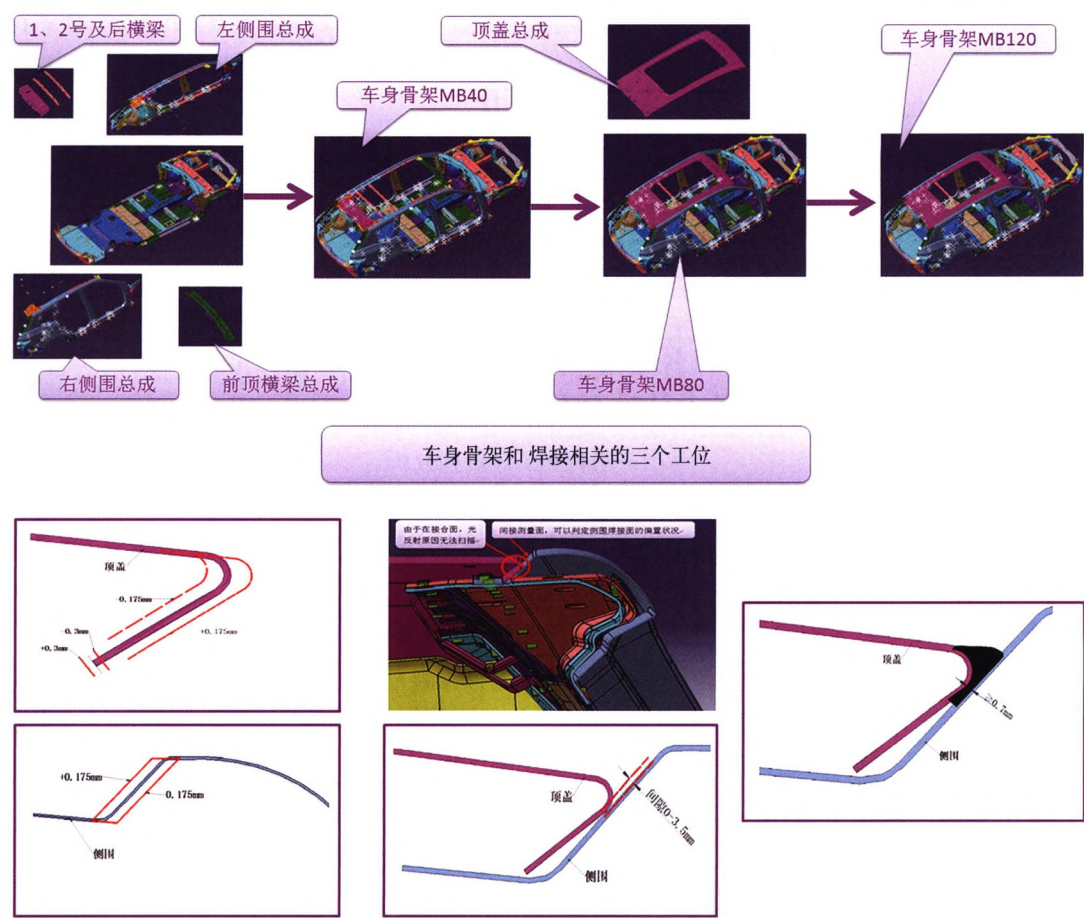
图 3

在左右侧围总成、车身下部总成以及前后横梁合装工序，侧围、车身下部、顶盖工艺过程明确表达了贴合面的要求（见图3）。

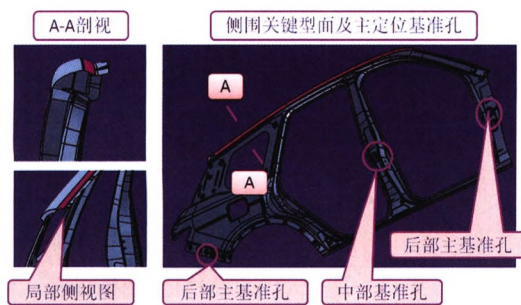
图 4

因此在检具规划设计时，要充分考虑检具能否满足检测精度的要求。如图4所示，红色为激光焊接搭接面。基准孔为前中后，前后为主基准孔。

激光焊接搭接面，在设计检具时，该型面检测按 $100 \sim 200\text{mm}$ 间隔配备深度卡尺，卡尺精度为 $0.02\text{mm}$ 。所以测量极差 $R \leq \pm 0.1\text{mm}$ 要求的偏差时，完全能够满足测量精度要求。

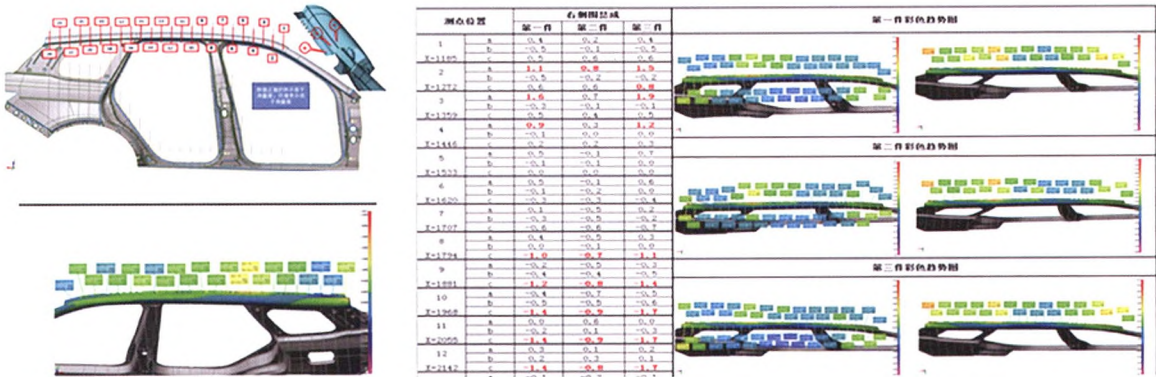
图 5

各工序进行监控，利用扫描设备，在侧围焊接工序OP10~OP50，以夹具的坐标系基准对主定位孔和激光焊接搭接面进行扫描。根据扫描后得到的三维数据与理论数据比对。能发现侧围焊接搭接面在哪个环节有问题，这样就可明确夹具调整的方向性和夹具调整量（见图5）。

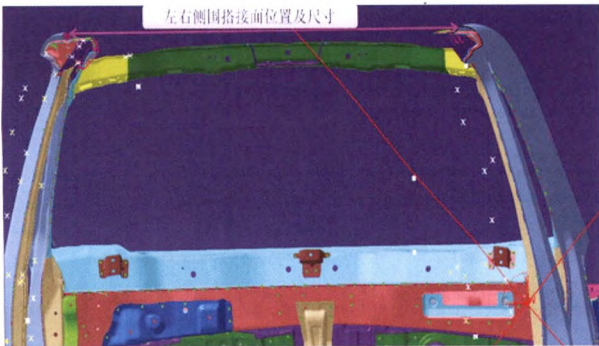
图 6

如图6所示：MB40（Main body）主车身40工位，决定了左右侧围焊接面的空间坐标位置，该工序能否保证左右侧围相对于车身下部基准、左右侧围在X方向、Y方向、Z方向的坐标位置，开口距

离，直接决定与顶盖搭接时其位置和间隙大小，是关键工序。

为了判定左右侧围位置是否正确，（给予侧围总成是符合公差要求和极差要求），本道工序可以用便携式CMM进行测量。此时，需要测量两种状态：

（1）当夹具装夹到位，处于夹持和限位状态，将便携式三坐标固定在测量范围内的位置，如果行程不足，也可以采用“蛙跳”方式进行基准过度，“蛙跳”后的测量误差在0.05mm以内，不影响测量精度。

（2）当焊接后，夹具打开，再次用便携式CMM对其进行测量，主要是检测在非夹持状态，车身骨架是否有回弹变形或偏移（因为侧围后部后轮罩与后地板是全型面贴合，所以当夹具打开后，

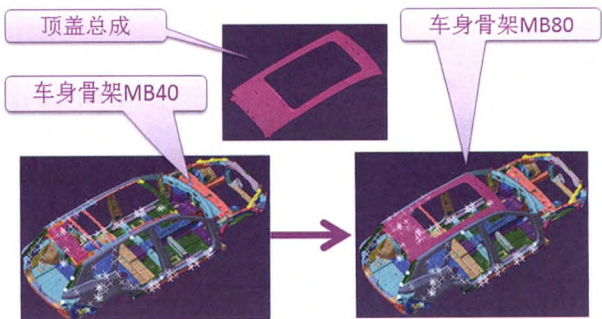
图 7

MB80工序是顶盖预装，在顶盖后部进行电阻焊点定，顶盖的定位相对于车身的坐标位置，所以顶盖定位要准确，当夹具打开后，会有一定的偏移量，但是不会影响最终位置，因为在激光焊房，还有一次定位和顶盖压紧（见图7）。

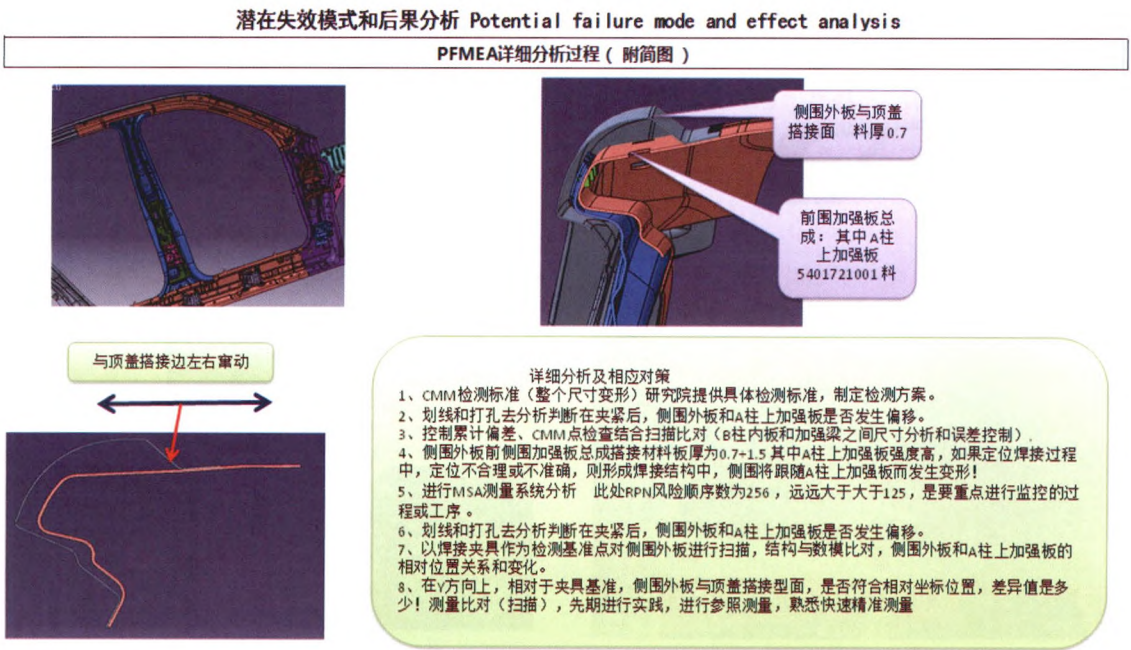
图 8

侧围总成OP20（关键工位）PFMEA分析图表如图8所示。
