# 一起10 kV穿墙套管发热故障分析及处理措施

文/国网重庆市电力公司永川供电分公司 蒋沁知 肖 懿 赵 昕

主变压器低压侧的10 kV开关间进线一般采用架空穿墙套管和电缆直接进线方式，针对一起110 kV变压器10 kV侧穿墙套管发热故障进行了检测和分析，认为引起该故障的主要原因为穿墙套管连接处的接触电阻增大，根据现场条件进行了处理，最后进行了经验总结。

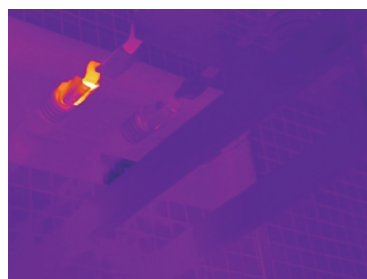
图1 10 kV穿墙套管红外成像图

2019年4月5日，某变电站110 kV变压器10 kV侧穿墙套管A相端部发生严重发热现象，套管外部温度急剧上升，严重情况下达到93.0℃，环境温度32℃，此时穿墙套管处的红外成像图如图1所示。图中可以看出温度最高点集中于穿墙套管与过渡连接排的接线板处，由于穿墙套管外部包裹绝缘层，说明内部金属部分温度更高。若穿墙套

管长时间工作在较高温度的工作环境下，会影响其本体绝缘。若故障未能解决，故障处温度可能会进一步升高，影响运行可靠性。

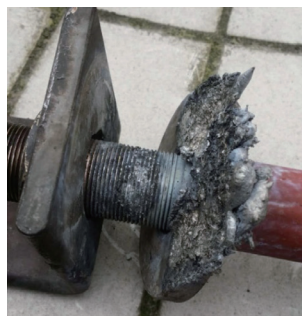
图2 连接排烧蚀图

对该主变压器进行停电检查，发现穿墙套管接线板与主变压器侧过渡连接排处已烧蚀成瘤，如图2所示。

连接处情况恶化引起接触电阻严重增大，接触电阻增大后使得温度升高，最终导致穿墙套管发生发热故障。根据现场工作环境进行检测和分析认为引起接触电阻增大的原因主要有以下三点。

(1) 接线板和连接排处缝隙过大

过渡连接排与接线板的开孔尺寸不同，使得虽然在安装时通过螺栓直接夹紧，但接线板与连接排仍存在较大缝隙。缝隙的存在使得连接处实际有效接触面积减小，接触电阻增大，因此在大电流通过时产生较为明显的发热现象。

(2) 螺栓连接处存在杂质

螺栓连接处长期工作在高温环境下，使得连接处发生了氧化现象。长期处于室外环境使得连接处存在污垢。该穿墙套管故障处存在较多污垢和氧化物，由于未及时清理使得连接处接触电阻增大，加剧了温度的上升。

(3) 连接处紧固螺栓松动

该穿墙套管在安装后未按要求严格收紧螺栓，实际运行中紧固螺栓松动，导致接线板与过渡连接排处接触不良，使连接处接触电阻增大，引起发热。

故障发生后对A相的套管进行了导电芯棒更换，同时为避免螺栓松动，对导电芯棒两端连接螺栓紧固后，还采取了涂抹强力胶的措施，确保连接稳定可靠。投入运行后，重新对其进行红外检测，处理前后温度对比如下表所示。处理前，A相套管温度异常点高达93.0℃，处理后原异常点温度为34.7℃，处理后没有出现异常发热现象，故障完全消除，如图3所示。
