# 自升式钻井平台厚板构件 自动脉冲气体保护焊工艺试验

**摘要:** 本文针对海工钻井平台桩腿齿条板EQ70高强钢120mm厚板构件, 分析了齿条板焊接难点, 试验研究了金属粉芯富氩气体保护自动焊方法和对称焊工艺, 给出了坡口形式、焊接电流、电弧电压、熔敷面积、层道数分布、焊接速参数以及预热温度、焊道层间温度等工艺参数及技术措施, 使焊缝接头强度和塑性等力学性能优于母材,  $-40^{\circ}\text{C}$  抗冲击值70~120J, 大于设计要求的45J, 优于实测母材值60~69J, 构件焊接变形、残余应力明显降低。本文工艺经平台齿条板焊接验证, 获得满意的结果, 焊接接头质量和性能完全满足AWS要求, 与手工焊接相比, 焊接效率提高100%, 焊接时间减少一倍, 对于自升式钻井平台焊接制造具有指导价值。

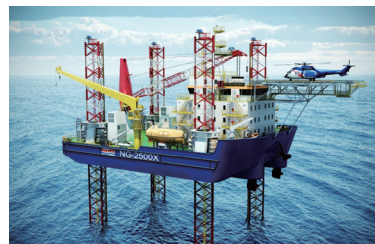
图1 NG-2500X效果

GustoMSC NG-2500X是荷兰GustoMSC设计的一艘同时具有自航能力和升降能力的多功能平台(见图1), 主要用于油田服务, 生活支持以及风电安装等方面, 其作业水深可达70m以内水域。

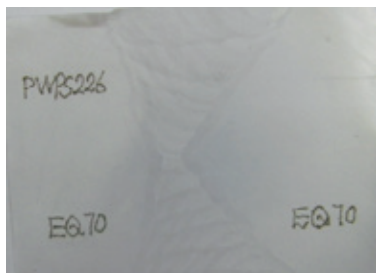
图4 焊缝宏观组织形貌

EQ70钢焊接接头的典型宏观形貌如图4所示，焊缝、熔合线、热影响区均未发现裂纹、未熔合、气孔及夹渣等焊接缺陷，焊缝熔合良好，设计的工艺满足质量要求。
