# 铝合金底架地板搅拌摩擦焊 焊接工艺攻关

**摘要:**本文主要针对铝合金底架地板搅拌摩擦焊焊接过程中焊缝间隙增大, 焊后平面度超差等质量问题进行工艺分析, 通过采用合理的装配要求、焊接顺序、优化焊接工艺等有效措施进行改善, 彻底解决了底架地板焊接过程中出现的各种常见质量问题。

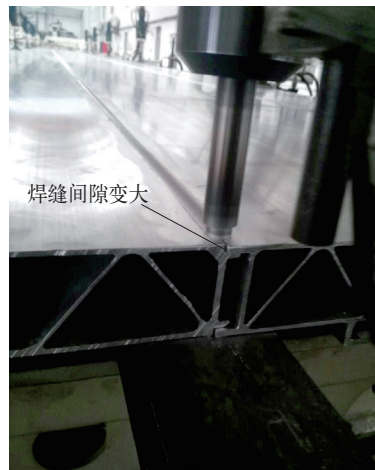
采用MIG焊机对拼装好的长地板进行2端头定位焊, 因搅拌头在焊接前行过程中产生的挤压力, 往往在焊接到焊缝收尾位置时, 会出现点焊焊点裂开问题, 导致焊缝间隙增大(见图2)。

图2 焊缝间隙变大示意

(1) 解决焊缝间隙增大问题 为解决地板在焊接过程中，焊缝不会出现裂开问题，在焊接前，对拼装在工装上的地板，采用小直径搅拌头，在地板焊缝起始两端进行20~30mm长度的焊接，从而有效保证焊接过程中焊缝不会张开，解决底架地板焊缝不会出现严重隧道缺陷质量问题。

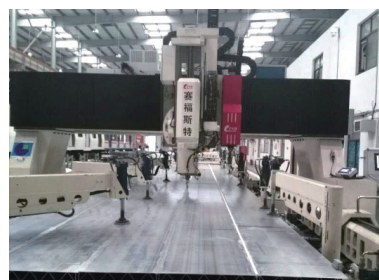
第二，控制焊接过程侧墙装夹要求。点焊后的长地板应正面朝上，反面（带有C型槽的面）朝下。一端横面装夹好侧推，使另一端横面与侧顶之间不存在任何间隙，压臂加压位置示意如图7所示，最后待装配完毕后，检查待焊接的第一道焊缝是否与工装面贴紧；检查各液压臂是否处

图7 正面液压臂加压位置示意
