# CBN刀片在发动机缸体缸盖出砂孔粗加工中的高效应用

□ 一汽解放事业本部发动机事业部/史胜祥 丁胜明

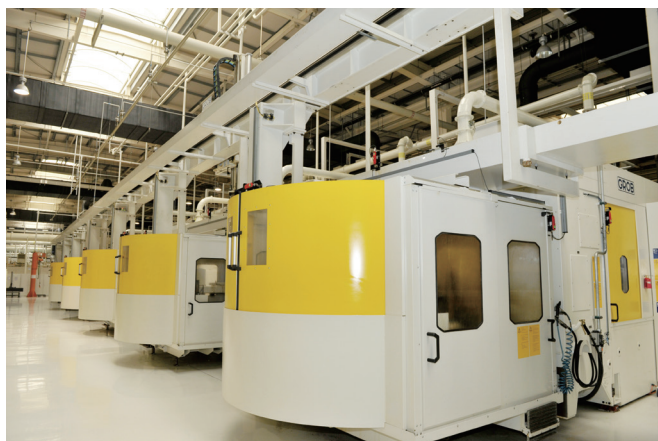
图1 加工零件和加工孔部位

现有加工设备和参数见表1，加工工件如图1所示。

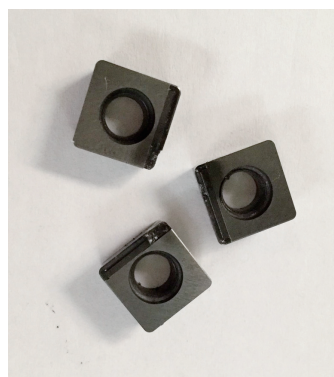
图4 参数

1、2崩刃情况

由表3可见，参数1、2试验时均出现了刀片崩刃现象（见图4）；参数3试验时，加工情况正常，均达到设定寿命3 600孔，刀片磨损情况如图5所示；参数4试验时，机床主轴功率高达118kW，造成机床功率报警，最终刀具中途异常下机。初步确定CBN刀片加工采用参数3较为合理。

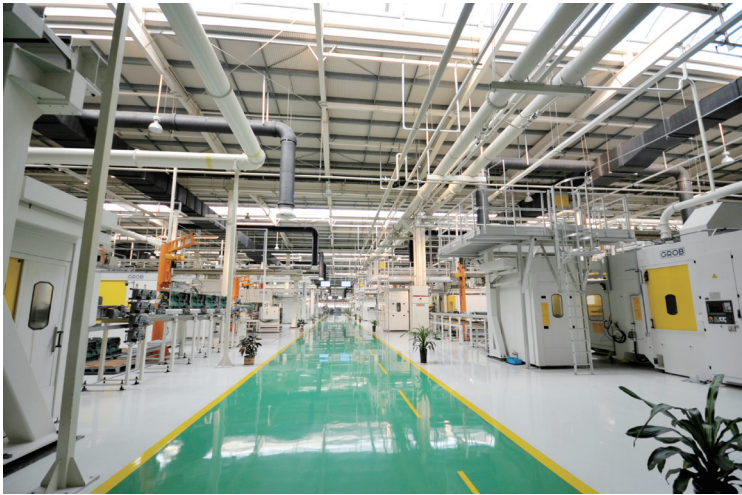
图7 缸体缸盖生产线

在该类型出砂孔镗刀试验成功后，在其他工序如缸盖凸轮孔粗/精镗刀、缸盖顶底面半精铣刀、缸体出砂孔镗刀上进行推广应用，拓展了CBN的应用范围，目前缸体缸盖生产线（见图7）已经有29款刀采用CBN刀具，实现铸铁件加工采用CBN超硬刀具的突破，在柴油机制造行业处于领先水平。
