本文主要介绍了为提高焊接质量，保证焊点强度前期工艺所做的保证措施、焊点全破坏所使用的装备、全破坏过程、检验结果及整改措施等。

## 焊点全破坏在解放商用车的首次应用

□ 一汽解放汽车有限公司/崔士龙

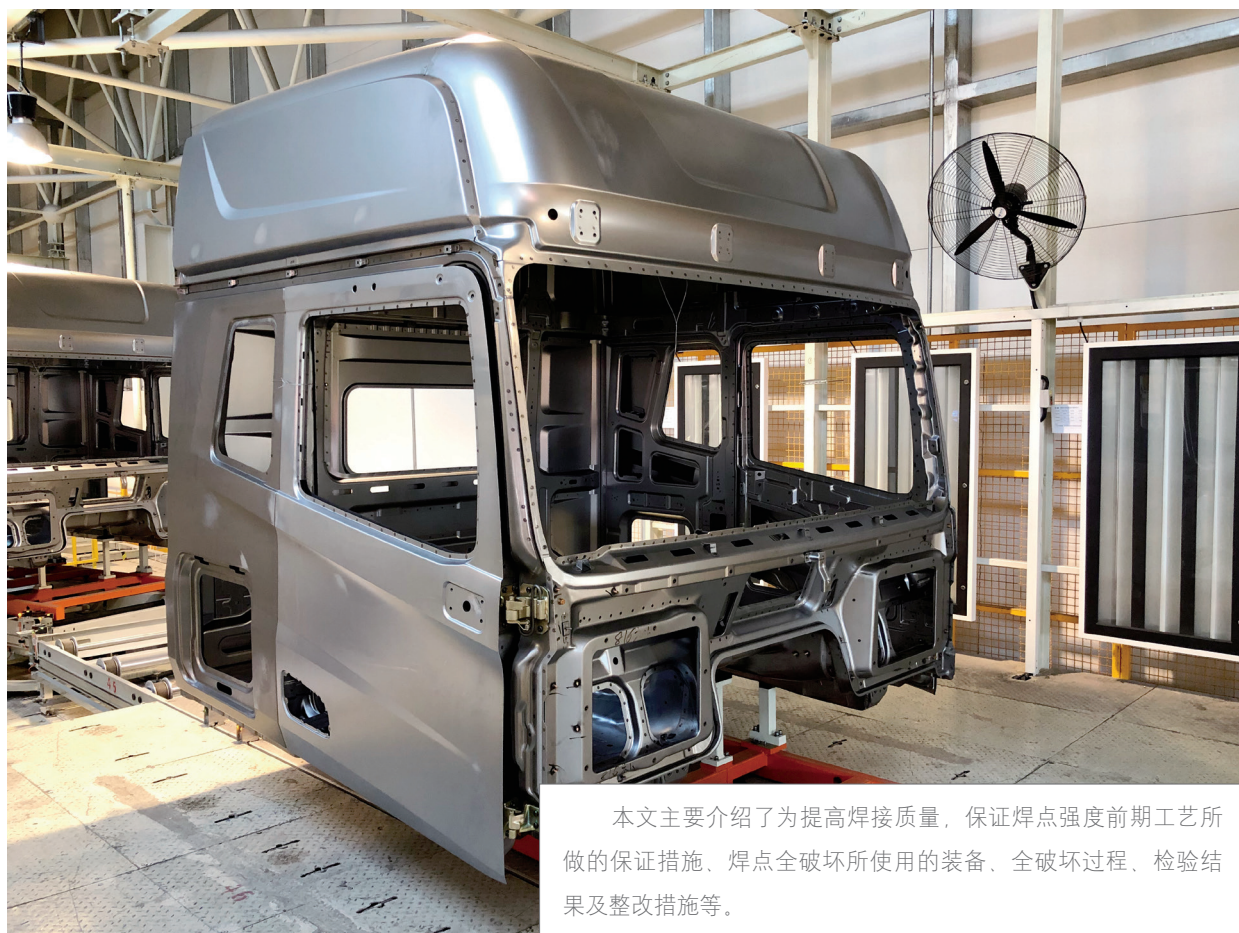
图8 焊点质量缺陷

量焊核直径, 白车身共 3 822 个焊点中有 89 个点不合格, 焊点整体合格率为 97.77%。产品缺陷主要包含后顶盖和右侧顶盖部位焊点咬边, 左车门玻璃导轨与车门内板焊点焊核小, 地板前横梁与内加强板焊点开焊、焊核小, 地板中部加强板与其内置螺母板焊核小(见图8)。

通过对 T099 项目白车身剖检, 让我们更加重视焊点全破坏检验在质量控制过程的重要性, 因此在工艺文件中规定了每年进行 1 台 T099 项目白车身的全破坏工作, 以发现焊接缺陷并整改, 保证白车身焊接质量。AUTO1950

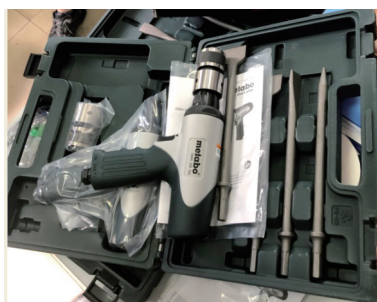
图2 气动扁铲

为保证T099项目白车身焊点全破坏项目的顺利进行，建立了剖检阵地，剖检阵地采用水泥地面，并用12m×6m围栏防护，配备照明系统及风扇系统，同时增加了焊点全破坏所使用的工具，以气动扁铲为主（见图2）。方法为用气动扁铲在焊点旁边的板材缝隙中插入，使板材在焊点处分离。

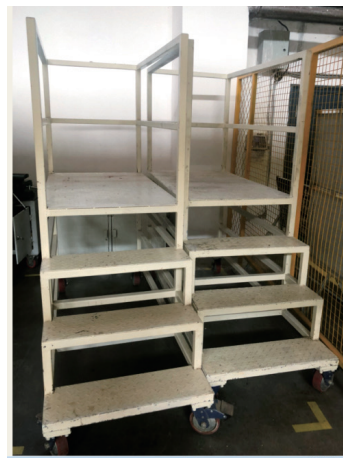
图6 人工踏台

在剖检顶盖与侧后围焊点时，因高度较高，增加了人工踏台，为了保证人员安全，踏台安装了围栏，并在踏台底部安装脚轮，以方便移动，如图6所示。
