# GIS母线导体放电问题的分析和处理

文/特变电工中发上海高压开关有限公司 常 越 孟珍政 唐华超 汤 伟 魏俊梅

通过对一个工程实例GIS母线导体放电问题的分析，阐述了GIS零件在设计、加工和质量管控等多个方面需要注意的问题，以及零部件质量缺陷造成的不良影响，说明了GIS的质量控制是从设计、加工到管控一条龙的系统工程，为从事相关产品设计和管理人员提供一些借鉴。

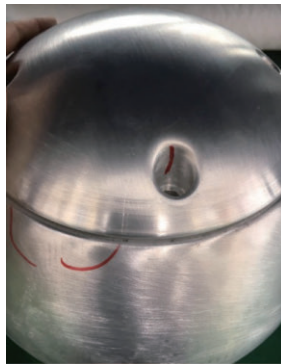
图1 问题导体

放电位置有着高度的一致性，放电点均发生在L型母线导体上。问题导体如图1所示。

50%放电点发生在屏蔽罩螺栓把接孔口圆角R3部位，50%放电点出现在导体与屏蔽罩相邻的位置。技术人员及质检人员对发生问题的导体、屏蔽罩进行复检，重点检查导体、屏蔽罩的各尺寸及表面质量。通过检查发现3处明显问题：①屏蔽罩把接螺栓孔边沿R3倒角有楞，不符合图样圆滑过渡的要求；②球形导体与屏蔽罩配合不严，经检测证明是球形导体外轮廓的部分区域尺寸偏小或向内凹陷；③屏蔽罩、导体表面粗糙度偏低：R3处存在刀纹，导体表面打磨痕迹明显，有可见的打磨条纹。

孔口圆角 $R3$ 的质量不良是引发放电故障的首要原因， $R3$ 处本就是高场强区域，此处出现的棱边，进一步增大了该处场强，增加了对地放电的可能性。该处圆角为不规则形状，不能使用常规刀具进行加工，因此供应商采用的是手工加工，因此外观质量存在一定缺陷。质量管控人员说服供应商，优化圆角加工方式，采用成型刀具加工。特殊磨制的成型刀具加工效果良好，从源头上杜绝了棱边的产生，大幅优化了圆角处的电场情况。

球形导体为铸造结构，其形状缺陷与铸造关系密切。与供应商进行沟通，导体表面并未过度打磨，因此形状缺陷应在铸造的浇注过程就已形成。与供应商就导体的铸造工艺和模具进行进一步沟通，了解到发生形状缺陷的位置与浇口距离很近，浇注成形后，由于补缩效应，浇口附近的材料形变明显高于其他部位。因此技术人员要求供应商改变浇口位置，移动到低场强区域。之后供货的导体重点区域形状缺陷基本消除。

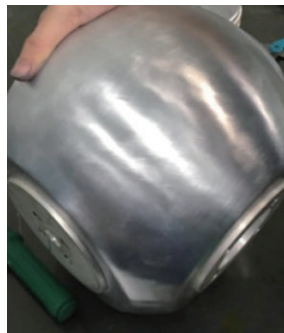
图4 改进打磨工艺后的导体

经过对供应商打磨工序的检查，发现供应商使用的角磨机配置的是硬质砂轮，打磨痕迹较深，不利于降低表面粗糙度。为此，技术人员要求供应商更换软质砂轮。经过此项工艺改进，导体的表面粗糙度大幅降低， $R_a$ 值达到 $1.6 \sim 2.3 \mu\text{m}$ 的水平，肉眼观察十分光亮。改进工艺后的导体如图4所示。
