# 一起分闸掣子缺陷引起的断路器合后即分故障分析

**摘要:** 针对一起弹簧机构高压断路器合后即分的故障, 通过断路器现场检查、线圈电流曲线, 结合其操作机构动作原理和高清摄像技术分析了故障原因。通过分闸掣子装置解体检查和数据测量, 查明故障原因为分闸掣子装置上Catch的尺寸超下限导致掣子的打开行程降低和掣子装置中线圈复位异形弹簧角度超差, 导致抗冲击能力下降。正常合闸冲击力使衔铁振动较大, 衔铁碰撞锁杆, 造成锁杆运动使上Catch舌片失去闭锁, 导致断路器分闸, 并根据故障原因提出了预防措施。

## Analysis of circuit breakers opening after closings fault caused by tripping defects

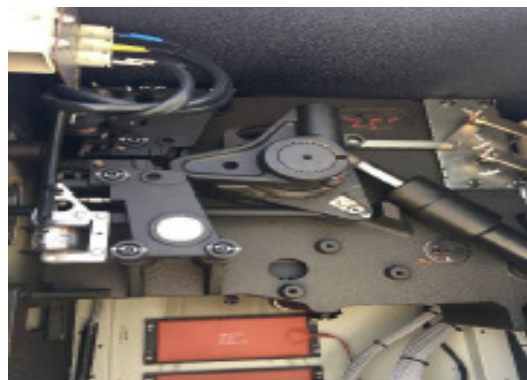
图1 断路器处于合闸位置分合闸掣子装置位置

助回路接线、继电器功能、二次回路绝缘以及分合闸线圈电阻检查和测试后均合格。图1为断路器处于合闸位置分合闸掣子位置,图2为分闸掣子装置外观检查。

Fig. 1 Opened and closed tripping when circuit breaker in the closing position

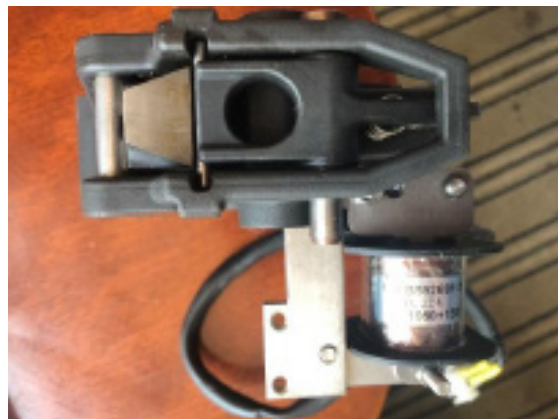
图2 分闸掣子装置

现场检修人员分别从一次、二次接线以及继电保护装置等方面排查进行检查。分合闸掣子外观检查未见异常,合闸弹簧检查未见异常,地脚螺栓、支架固定螺栓、机构与支架固定螺栓未见有松动迹象。控制回路电源、控制回路接线、辅

Fig. 2 Opened tripping

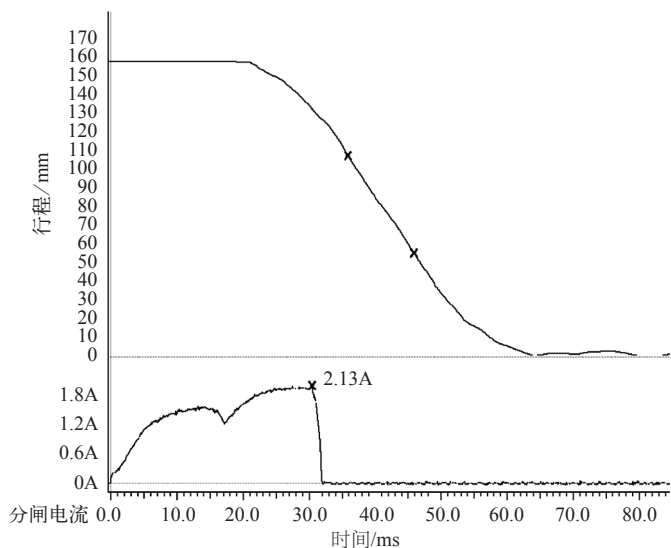
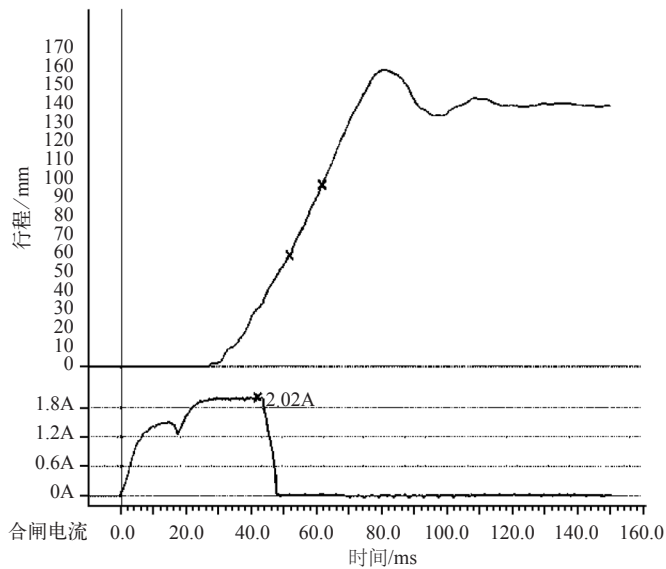
图3 断路器机械特性曲线

由工程经验可知,利用机械特性试验的分合闸速度和行程曲线可以从侧面反映操动机构掣子锁扣与衔铁间隙不合格,传动部件摩擦等问题。现场对断路器传动机构检查,未发现问题,采用GKC436E高压开关测试仪对B相断路器进行机械特性测试。图3为断路器分合闸机械特性曲线。表1为断路器机械特性测试值。

断路器测试的合闸电流、分闸速度都符合厂家标准,分闸电流峰值、合闸速度小于厂家标

(a) 分闸机械特性曲线

(b) 合闸机械特性曲线

Fig. 3 Mechanical characteristics of circuit breaker

准和交接值。合闸速度偏低，要提高合闸速度需增大弹簧压缩量，适当松缓冲器调节调整合闸弹簧后，合闸速度合格。进行单分单合操作5次、

合-分操作3次后，B相断路器发生合闸后跳闸的现象。断路器分合闸线圈电流可反映电磁铁线圈本身的通电情况和操动机构的传动部件的动作状况。根据对分合闸线圈电流曲线分析，发生合闸后跳闸过程中A、C相分合闸线圈都有标准的电流曲线，而B相只有标准的合闸电流曲线，说明B相分闸线圈没得到电压，是由B相断路器内部机械原因导致合后即分事件。对B相做分闸试验时，低电压动作特性合格，说明分闸线圈和铁心行程完好无损；与该型号的断路器典型电流波形进行比对可知，铁心停止运动阶段的峰值电流明显减小，说明分闸掣子的脱扣装置受力减少，进一步说明是机械故障，排除分闸线圈装置故障。

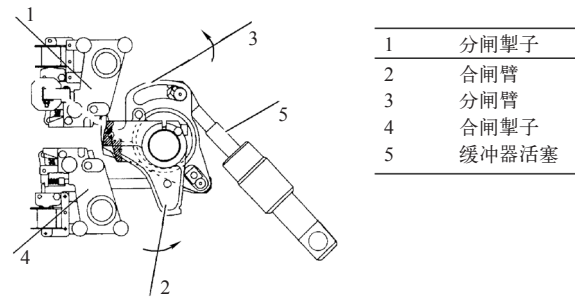
图4 断路器合闸时

LTB245E1-1P-50kA型断路器合闸时，合闸掣子4的锁销被带电的合闸线圈释放，合闸臂2逆时针转动同时牵引分闸臂向右，并为分闸弹簧储能。在行程末端，分闸拐臂逆时针越过分闸掣子在惯性力的作用下做减速运动直至停止，随后在分闸弹簧的作用下，分闸拐臂加速顺时针转动，分闸臂3最终被分闸掣子1闭锁，合闸臂2继续逆时针转动直到与合闸掣子4闭锁。缓冲器活塞5延伸为下次分闸操作作做好准备。电动机启动并重新为合闸弹簧储能，断路器恢复到正常运行，如图4所示。

Fig. 4 When the circuit breaker is closing

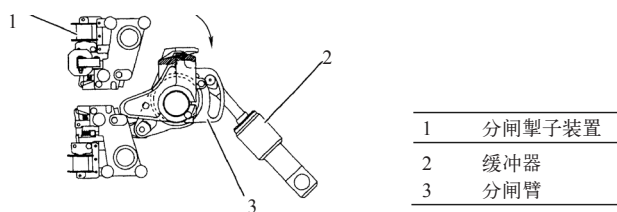
图5 断路器分闸时

LTB245E1-1P-50kA型断路器分闸时，接到分闸指令后，分闸线圈释放分闸掣子装置1，由分闸弹簧完成操作。跳闸臂3顺时针转动，在

运动的终端位置由缓冲器2阻尼，在分闸位置形成一个终端位置止动，如图5所示。

Fig. 5 When the circuit breaker is opening

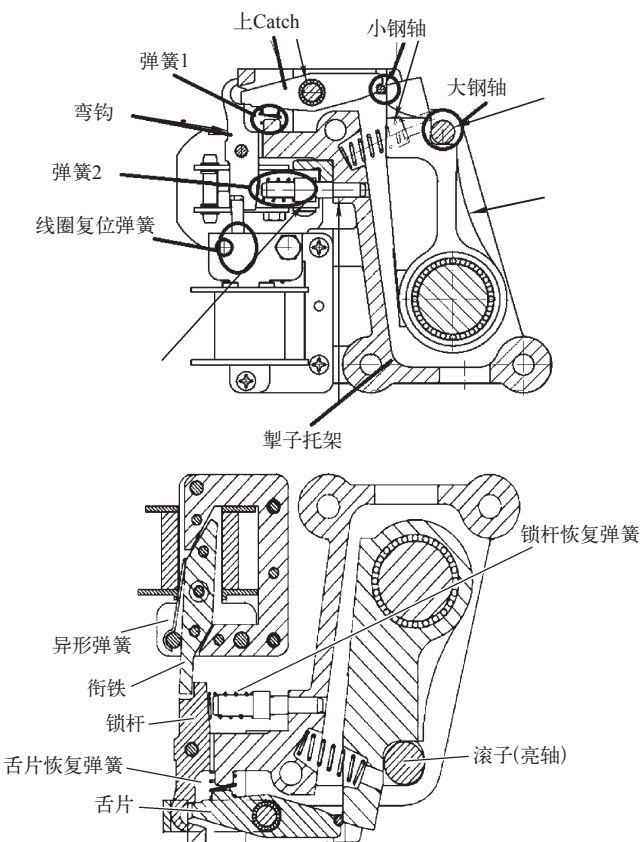
图6 分闸掣子装置内部结构

利用高速摄像机捕捉断路器操作过程中分闸传动部件的运转过程。从高速摄像结果发现，发生合后即分的现象是合闸过程中的振动导致衔铁向右运动并碰撞到锁杆，锁杆运动打开上Catch舌片失去闭锁，导致断路器分闸，分闸掣

子装置如图6所示。图6中，线圈复位弹簧即为异型弹簧。对分闸掣子进行了解体，并对关键部件进行了检查。

Fig. 6 Internal structure of opened tripping

1) 掣子的托架、大钢轴、小钢轴、弯钩、弹簧1和弹簧2检测均合格。

综上分析,分闸脱扣器抗冲击能力下降是导致断路器合后即分的主要原因。在断路器正常合闸过程中,衔铁存在不同程度的振动并撞击锁杆,由于线圈复位异形弹簧、锁杆恢复弹簧的存在,锁杆振动几乎很小,分闸掣子完全能锁住分闸拐臂使断路器完成正常的合闸操作。通过解体检查,分析认为该掣子装置在上Catch的尺寸超差和线圈复位弹簧的角度超差的综合作用下,导致其抗冲击、抗振动能力下降,在合闸操作时由于操作振动而打开,导致合闸保持不住,造成锁杆运动导致上Catch舌片无法锁住分闸拐臂发生

厂家人员对B相断路器机构箱内的分闸掣子更换为新的掣子装置,更换之后就地分合操作和后台操作分合40次也未出现合后即分现象。进一步验证了该断路器合后即分的原因因为掣子的打开行程降低和线圈复位异形弹簧性能降低,分闸脱扣器导致其抗冲击、抗振动能力下降。针对同类型的断路器进行维护保养,检查和调整断路器的速度特性,使分合闸速度有好的匹配特性,降低开关的操作振荡,同时通过测试、对比历史分闸掣子最低动作电压的测试数据,如果发现明显降低,建议对分闸掣子进行升版维修。对于运行年限达到12年中修要求的,应全部通过掣子专用测试仪器检测其性能和抗振动能力,进行机械特性测量和储能电动机电流检查。

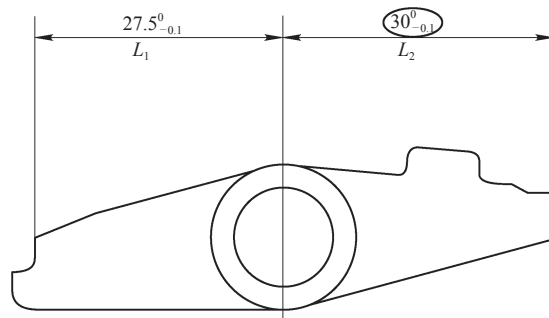
图7 上Catch结构图

2) 上Catch测量。结构图如图7所示。参数如表2所示。使用三坐标检查，有一个关键尺寸超标0.107 mm，尺寸为29.793 mm。

Fig. 7 Catch internal structure

上Catch的轴心至端面的尺寸超下限会导致

掣子的打开行程降低,从而可显现为脱扣器的抗振动能力下降。厂家说明该零件使用前需要抛光,因此该超差的原因可能为机械加工不良或抛光过度所致。根据使用经验,尚未发现类似情况,属于个别的部件加工问题。

3) 现场监造过程中,要严格控制断路器分合闸掣子的关键数据和断路器的分合闸动作特性。交接过程要重新测量分合闸掣子装置参数和动作特性。
