# TP347制氢转油线焊缝裂纹返修

**摘要:** 通过对制氢炉转油线集合管焊缝裂纹的分析, 确定其裂纹产生的主要原因, 制定相应的修复工艺, 并对焊缝裂纹进行全面修复。论述了高温TP347钢管的焊接材料选用、焊接和返修等工艺。装置投产至今已一年多时间, 一直保持正常地运转, 这充分论证了此次修复工艺的正确性。

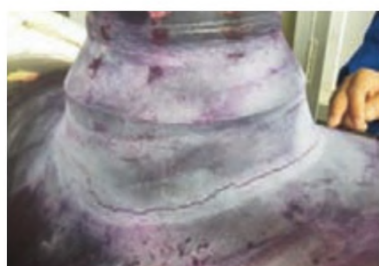
图1 焊缝裂纹

2018年9月20日, 某炼化装置大检修管道检查时发现 $12 \times 10^4 \text{N} \cdot \text{m}^3/\text{h}$ 氢炉转油线集合管凸台分支焊口裂纹, 裂纹在焊缝与主管熔合线上, 裂纹基本贯穿整条焊缝。转油线主管尺寸为 $\phi 609.60 \text{mm} \times 30.96 \text{mm}$ , 支管尺寸为 $\phi 273.10 \text{mm} \times 15.09 \text{mm}$ 。管道设计压力为3.07MPa, 工作温度为612℃, 设计温度为633℃。主管与支管之间用管台焊接连接。经分析, 焊口开裂的主要原因是由高温蠕变断裂和应力松弛开裂导致的。

用不锈钢专用砂轮片角向磨光机将原焊缝中裂纹清除，清除后采用PT检测，直至无裂纹为止。对于距内表面5mm以内缺口进行修磨，采用TGF347补焊；对于其他部位缺口采用ER16-8-2补焊，补焊完再用不锈钢专用砂轮片角向磨光机将坡口部位打磨平滑。坡口修磨完毕后按要求进行无应力组对。

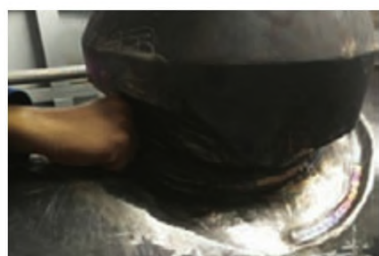
图2 裂纹修磨完成后

焊缝裂纹全部修磨完毕、重新焊接后的情况如图1~图3所示。
