# 电网故障演变与继电保护动作交互分析方法

分析了一起 220 kV 断路器内部故障转换为 500 kV 主变压器故障的演变过程，对继电保护对应的动作行为进行研究。另外对照故障录波图，结合现场勘查，还原了一次系统的故障发展过程以及二次系统的动作行为，为复杂电网故障分析提供了有效的方法。

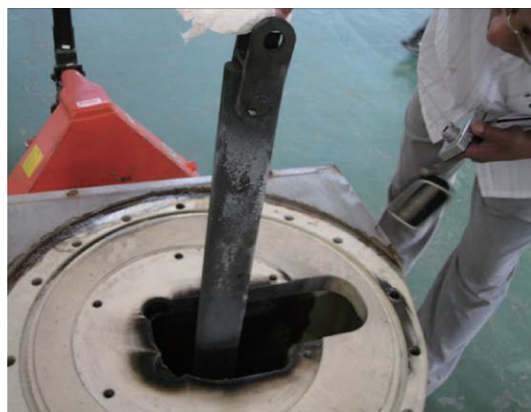
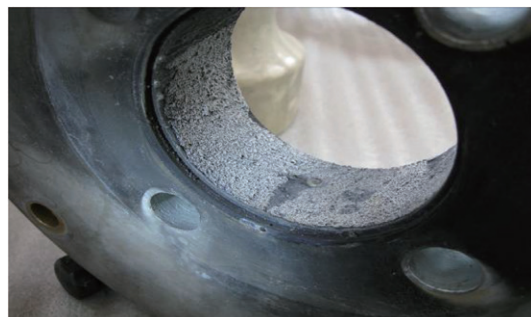
图3 放电点

事后的开关解体检查证实了这一判断, 故障点为274开关A相罐体内部绝缘拉杆连板轴销挡圈沿绝缘拉杆对支撑绝缘子地法兰边放电。

解体检查发现, 绝缘拉杆表面被电弧烧黑, 绝缘拉杆高电位处连板轴销挡圈两端被烧熔且翘起, 连板根部有明显电弧灼烧痕迹, 与支撑绝缘子连接的地法兰处有明显放电点, 如图3所示。

(a) 274开关绝缘拉杆表面及高电位放电点

(b) 274开关支撑绝缘子地法兰放电点

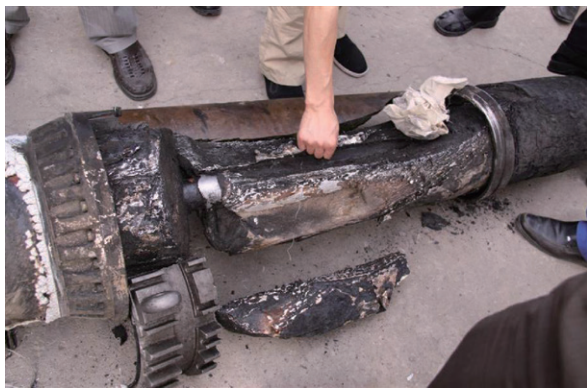
图6 3#变压器 500 kV 套管故障

上述分析为研究故障演变和尽快查找到故障点提供了重要帮助。首先查到了 3#变压器 500 kV 高压套管法兰以上硅橡胶绝缘被火烧损，套管法兰以下损坏严重，法兰炸裂，法兰向下 15 cm 处电容屏爆裂，下部电容屏整体下移 4 cm 左右，导电杆存在多处放电痕迹，该点位于套管 TA 线圈外部约 20 cm，此处应为 500 kV 故障的第二故障点（如图 6 所示），即对应于 500 kV 侧 A 相零电压的故障。

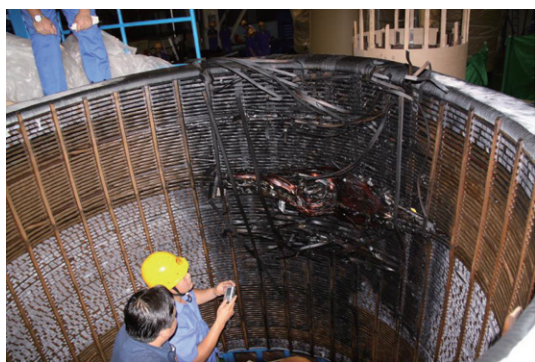
图 7 3<sup>#</sup>变压器高压绕组故障情况

但在 TA 内部、油箱内壁和铁心外侧等部位却找不到对应于 500 kV 侧 14% 额定值电压的故障点。据此分析，500 kV 的第一故障点可能在 500 kV 绕组靠近引线侧。经对主变压器绕组吊检发现：从主变压器高压绕组内侧上部 1/3 处开始，沿高中压绕组间绝缘纸板、上端层压纸板对铁心发生对地放电，高压绕组局部变形、绝缘破坏（如图 7 所示）。

至此，故障点与根据录波图所记录故障电流和电压量推测的故障点完全吻合。
